Dokumentace průběhu prací

Projekt : Rekonstrukce 67-mi balkónů objektu H, H1, J, J1, K Korunní 810

Období : 16.5. – 29.5. 2019

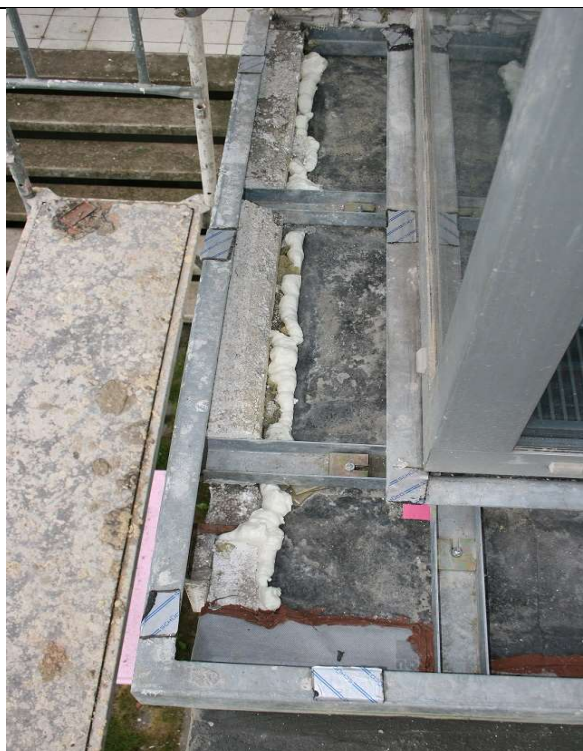
Oprava
parotěsné
izolace,
vyčištění
prostoru pod
parapety,
napojení
bandáže
hydroizolace
(sekce H)

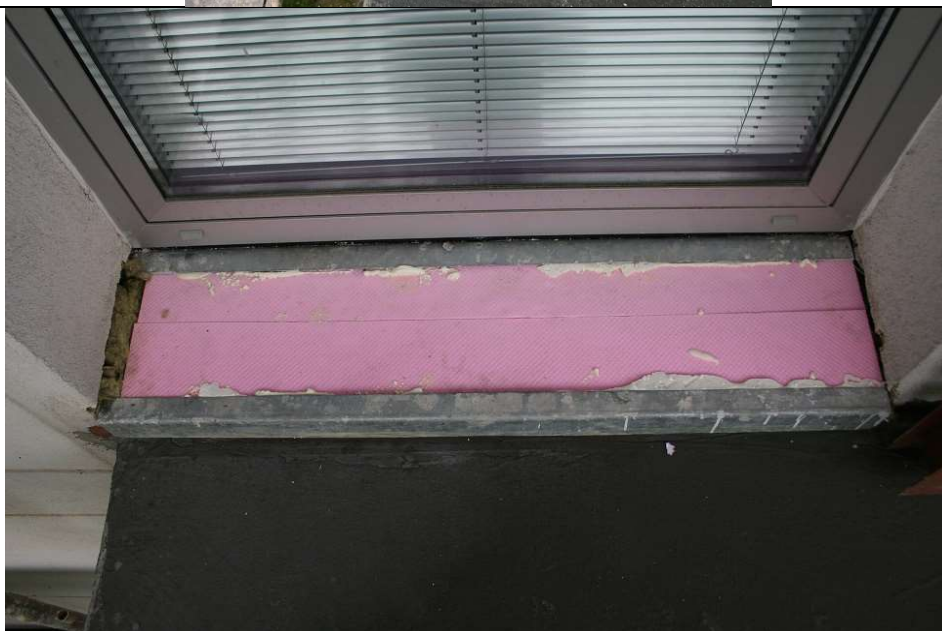
Zateplení
prostoru pod
parapety
(sekce H)

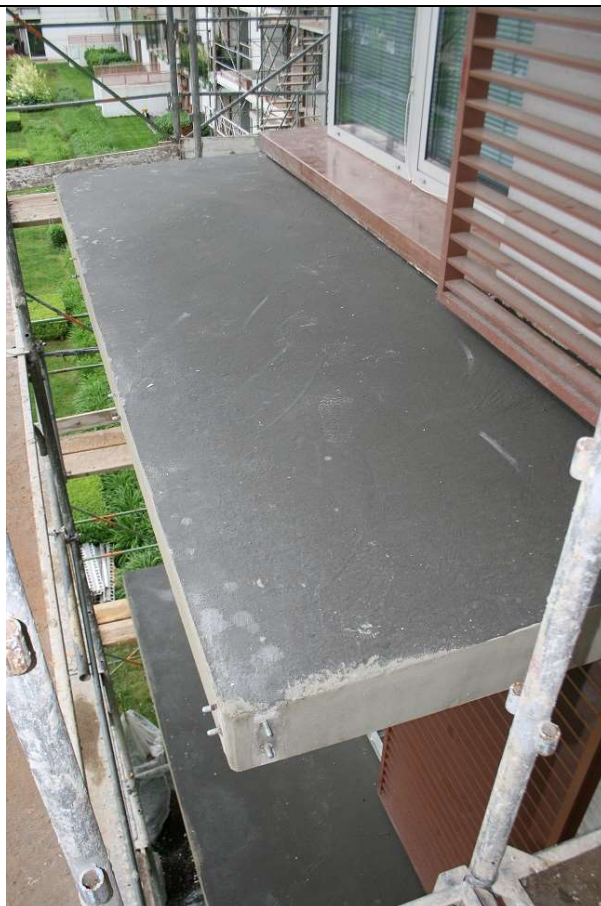
První vrstva
hydroizolace
a oprava
„čílek“
balkónů
(sekce H)

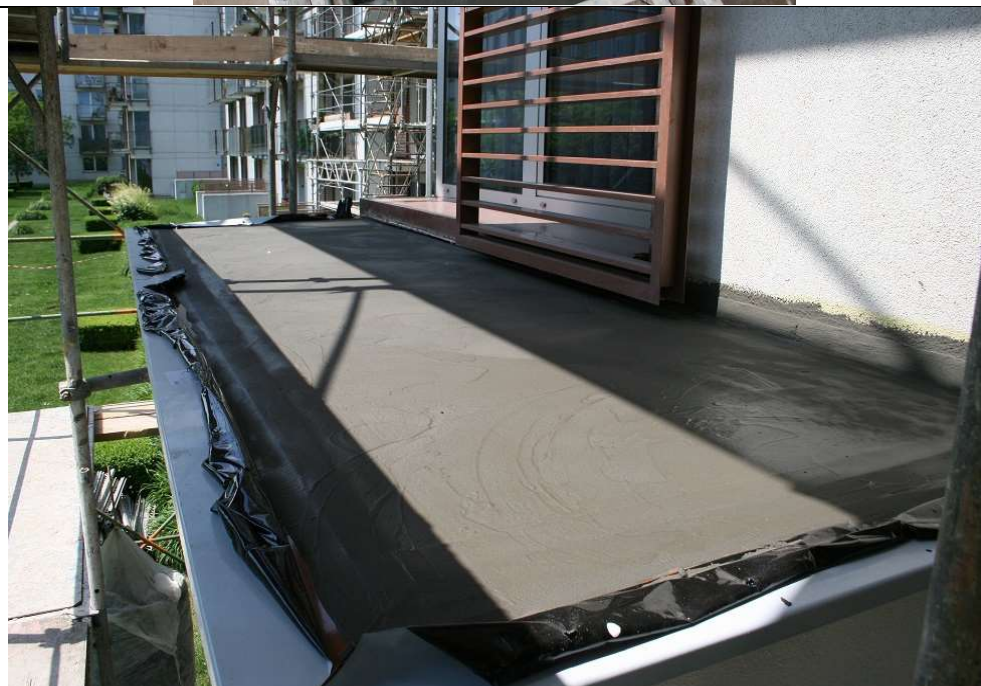
Druhá vrstva
hydroizolace
s osazením
oplechování
(sekce H)

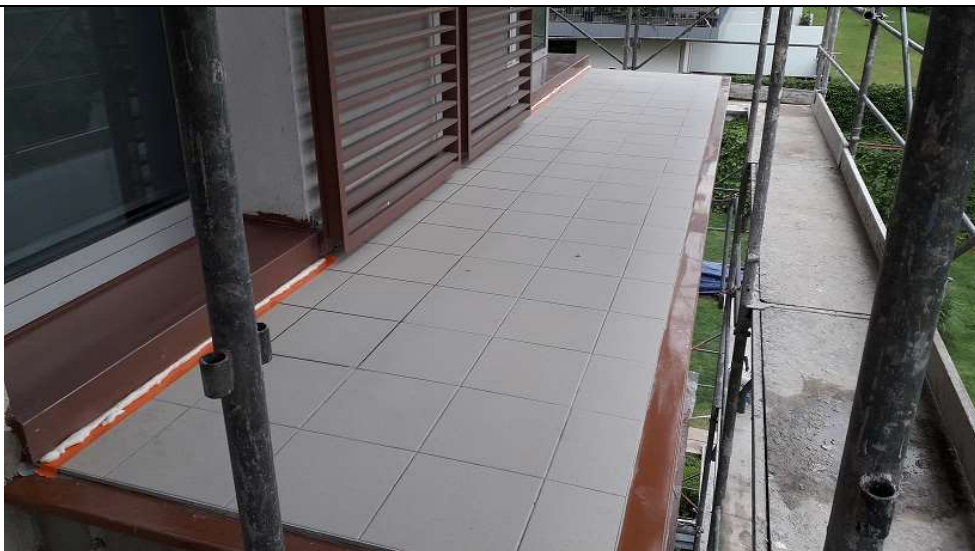
Pokládka
dlažby a
spárování
(sekce H)

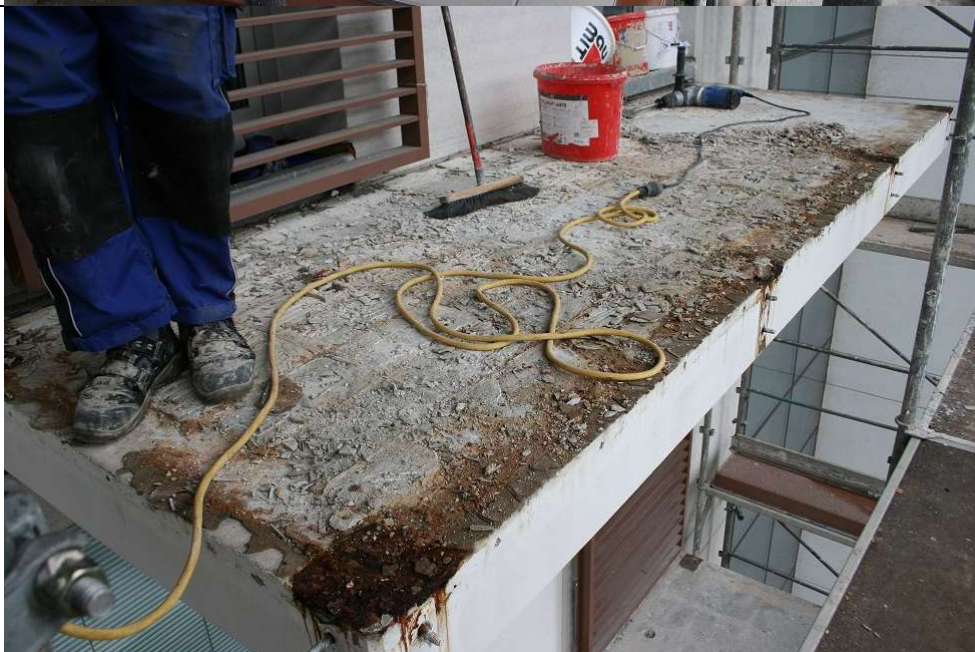
Vybourání
skladby
balkónů
s viditelným
zatékáním do
konstrukce
(sekce H1)

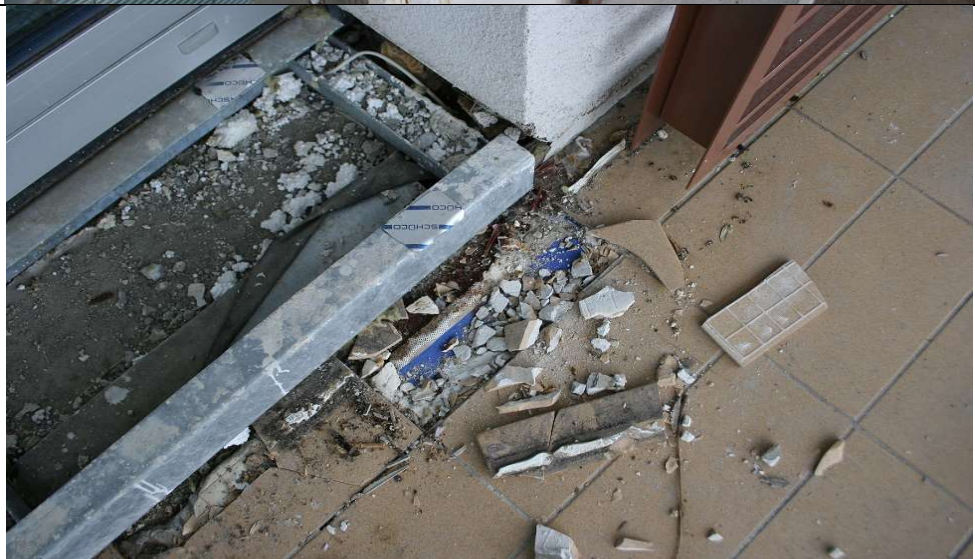
Demontáž
parapetů,
bourání
vrstev –
stavební suť
v prostoru
pod
parapety,
špatné
napojení
parotěsné
izolace,
degradace
bandáže
hydrostěrky
(sekce H1)

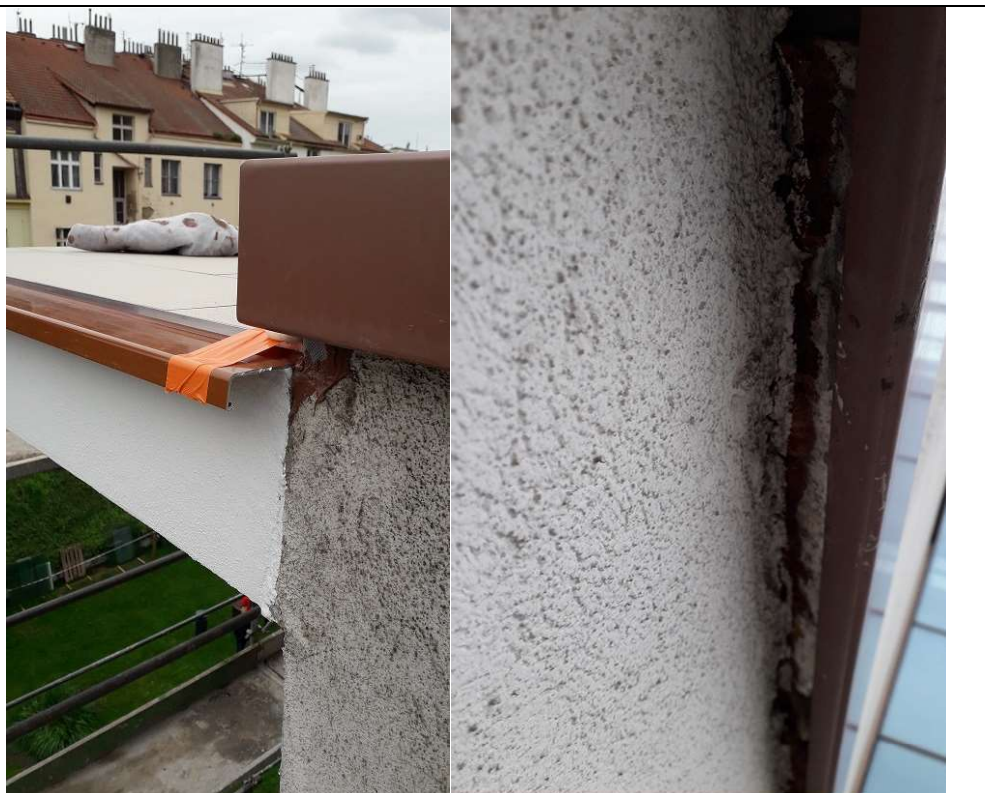
Sekce H

Foto 1 :
Detail
zakončení
lemovacího
plechu (nutná
ukončovací
krytka)

Foto 2 :
Po zpětné
montáži
plechů
zůstává pod
parapety
viditelná
spára (nutné
zapravit a
opatřit fin.
vrstvou
omítky)
