Dokumentace průběhu prací

Projekt : Rekonstrukce 67-mi balkónů objektu H, H1, J, J1, K Korunní 810

Objednatel : SVJ Korunní 810

Období : 30.5. – 10.6. 2019

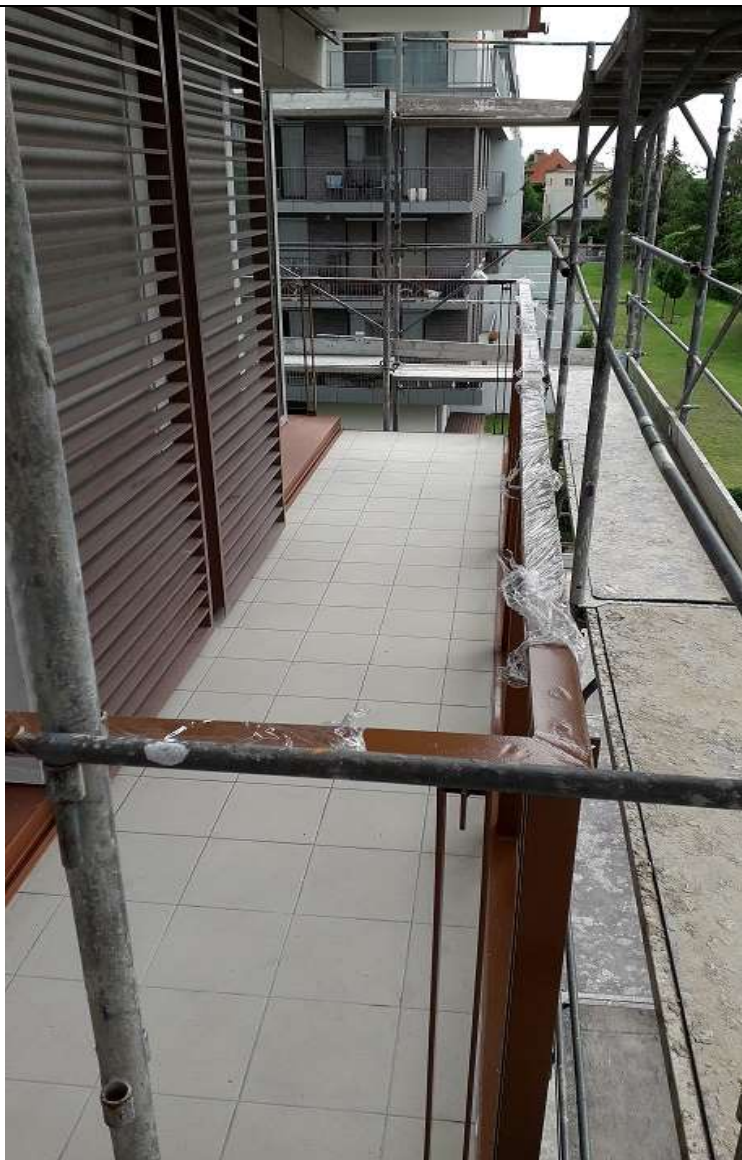
Zpětná
montáž
ocelové
konstrukce
zábradlí
s opískováním
a nátěrem
povrchu
(sekce H)

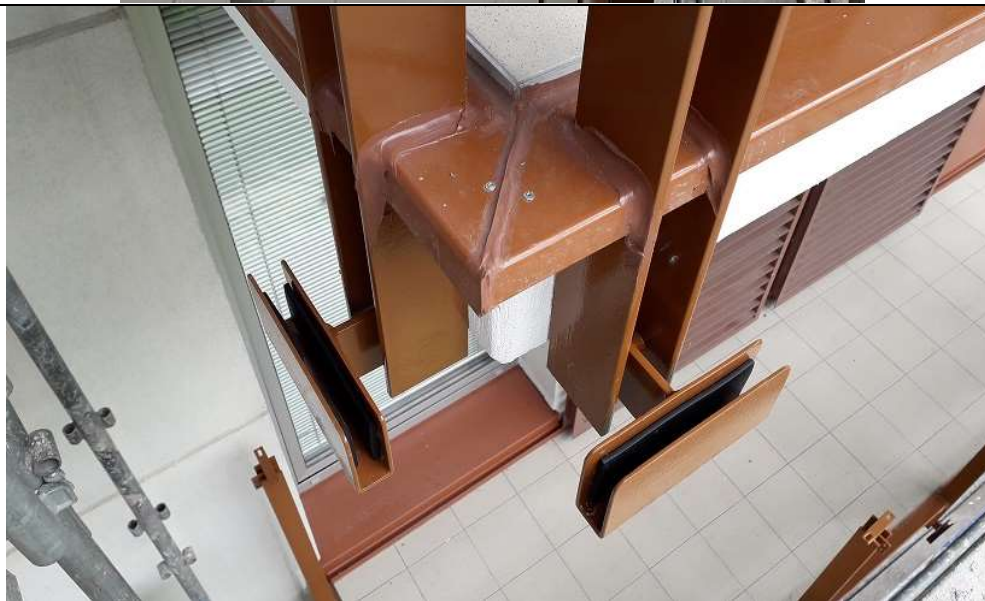
Detail
prostupu
ocelových
sloupků
zábradlí přes
lemovací
plech.
V úchytech
pro
skleněnou
výplň nové
pryžové
podložky
(sekce H)

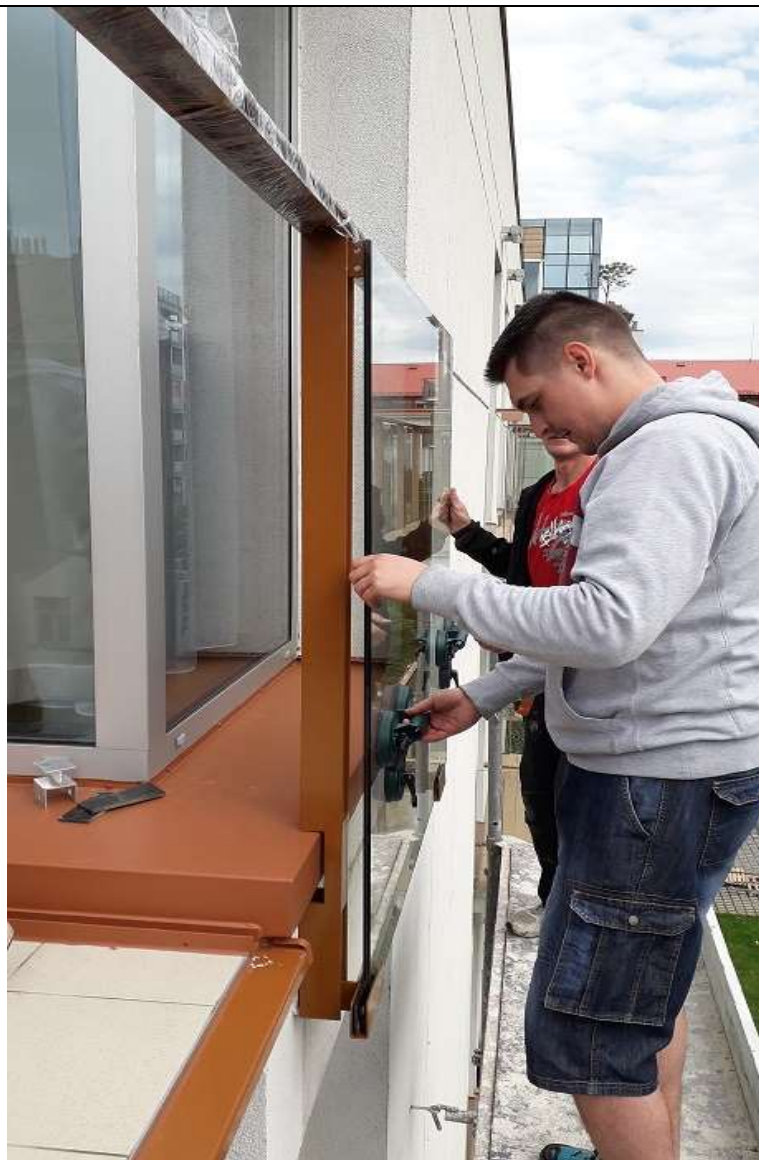
Zpětná
montáž
vyčištěných
skel
(sekce H)

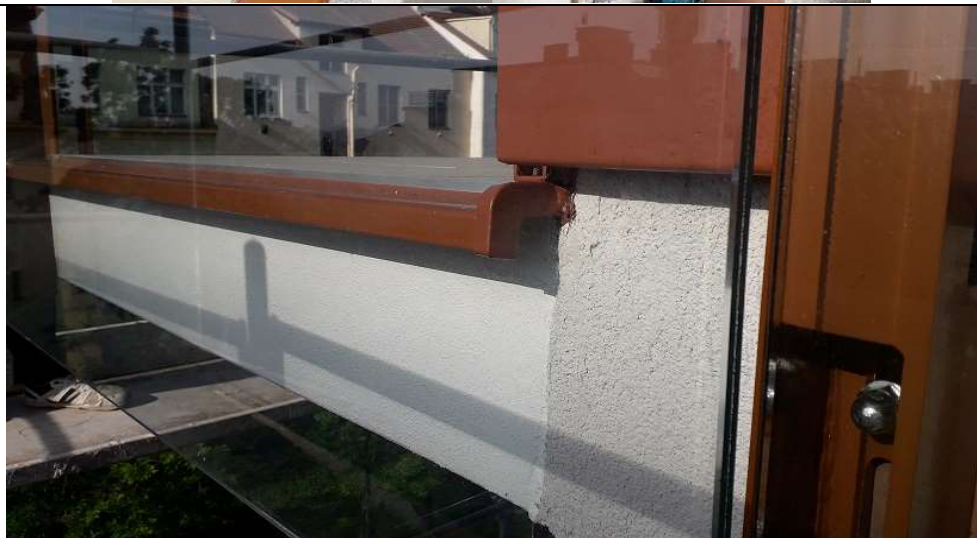
Detail
ukončení
lemovacího
plechu
s opravou
finální omítky
a zatmelením
(sekce H)

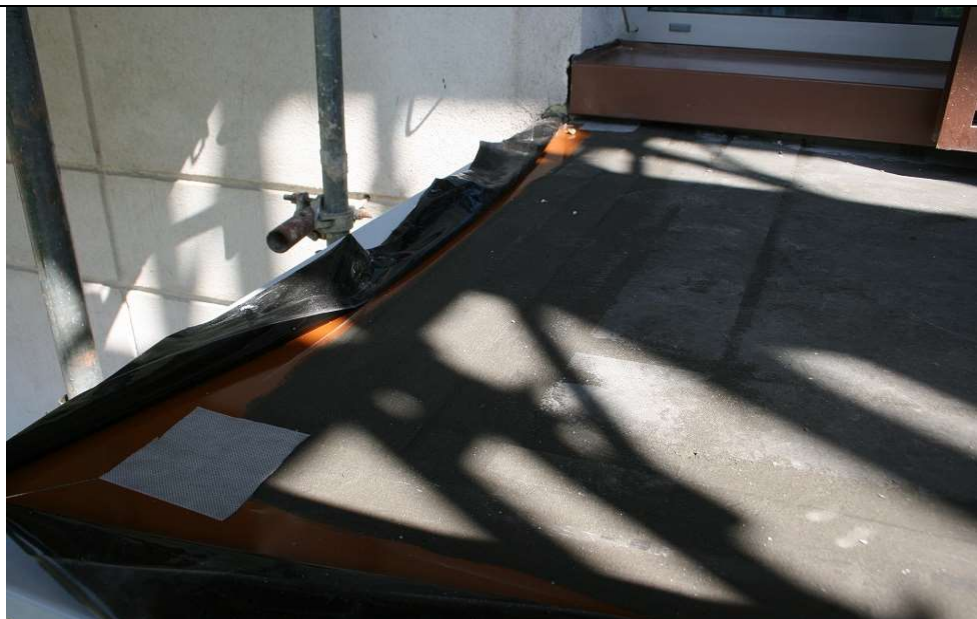
Druhá vrstva hydroizolace s viditelným přetažením bandáží na lemovací plech (sekce H1)

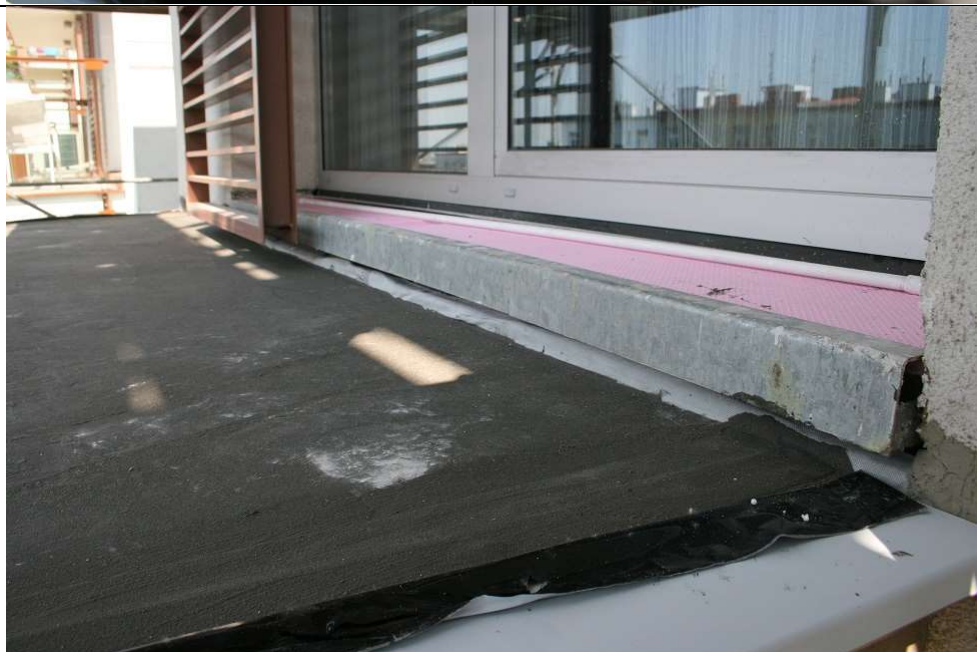
Napojení hydroizolační bandáže na parotěsnou izolaci pod konstrukcí parapetu. Zateplení prostoru parapetu extrudovaným polystyrenem (sekce H1)

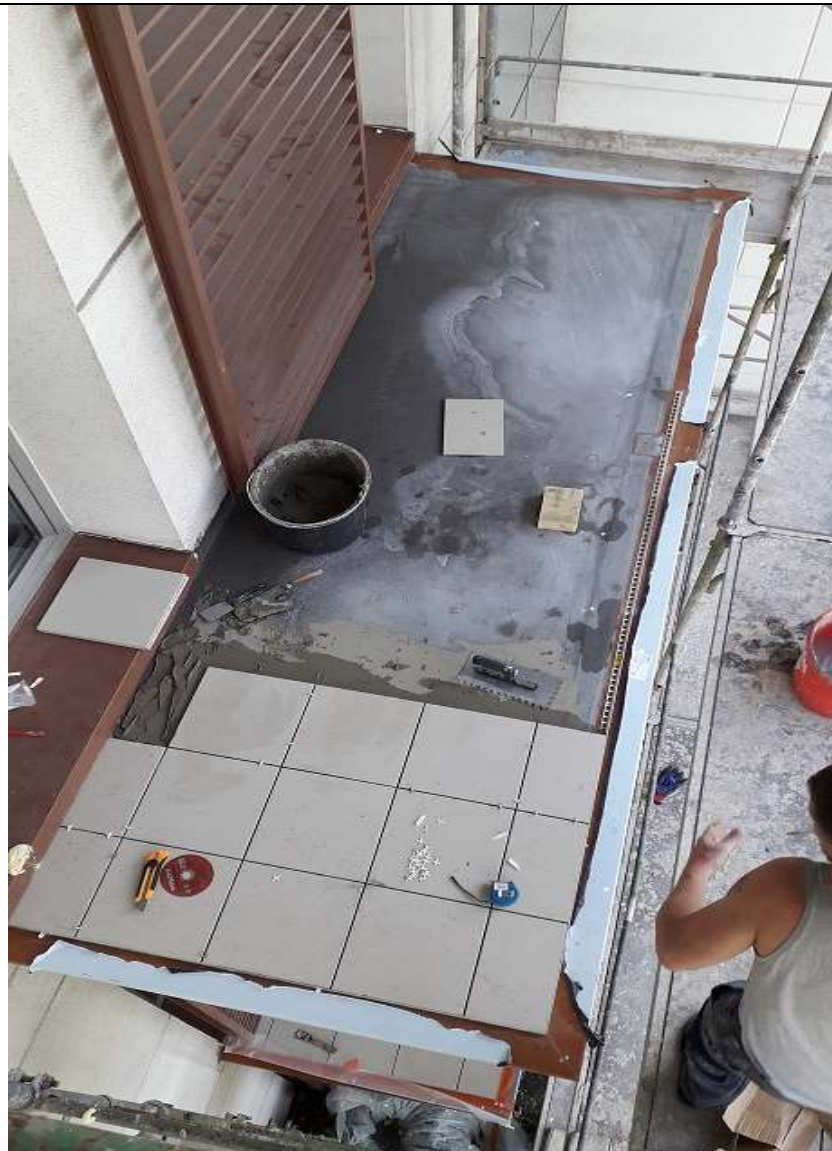
Pokládka
dlažby
(sekce H1)

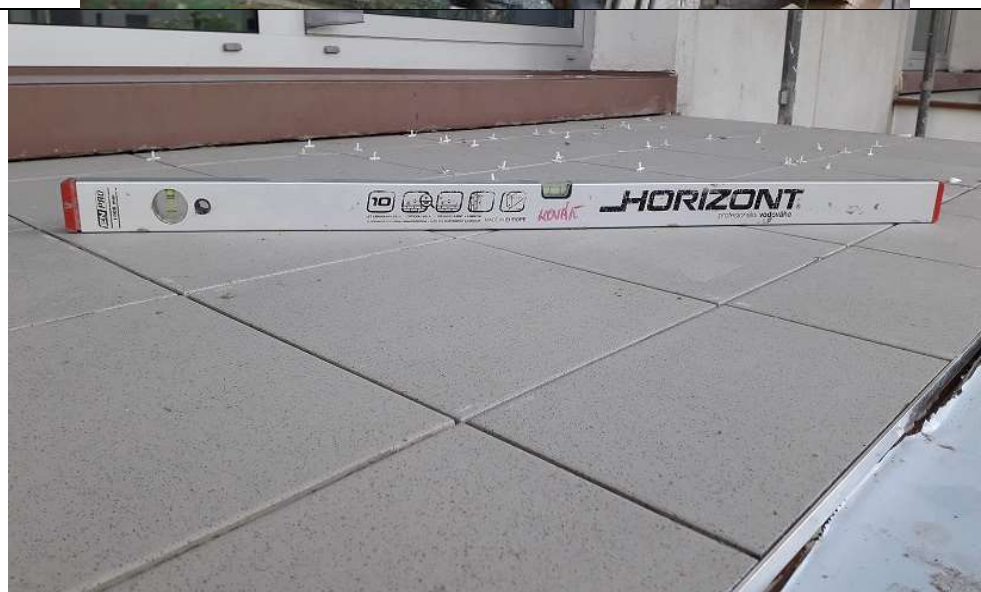
Pokládka
dlažby –
kontrola
rovinatosti
(sekce H1)
