## Dokumentace průběhu prací

**Projekt :** Rekonstrukce 67-mi balkónů objektu H, H1, J, J1, K Korunní 810

**Období :** 2.5. – 15.5. 2019

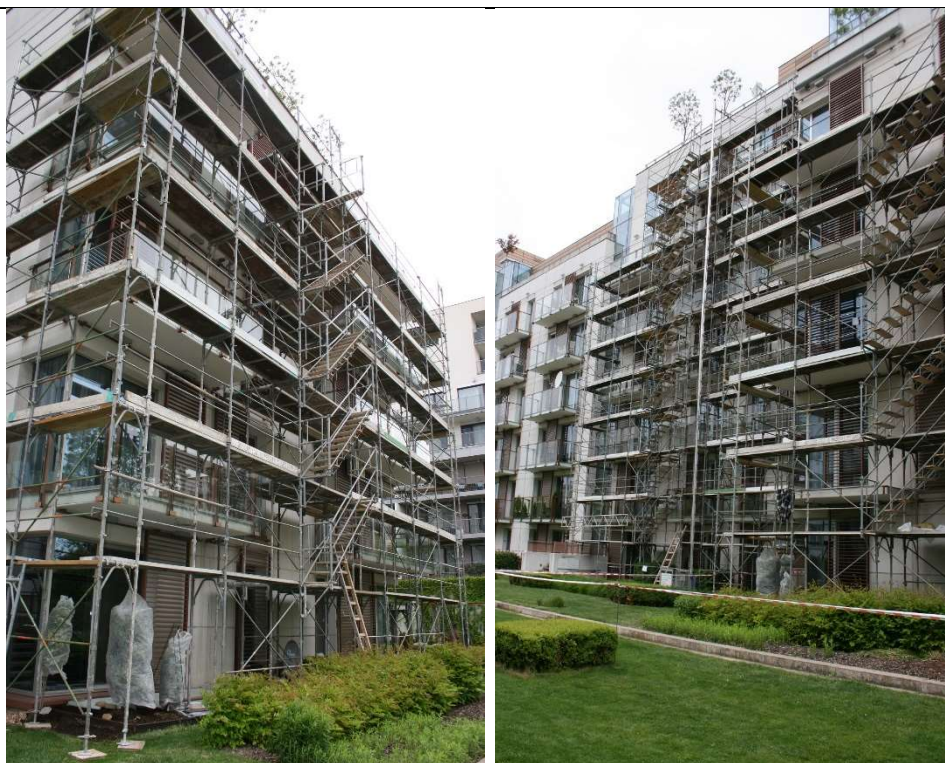
Stavba lešení  
na objektech  
H, H1

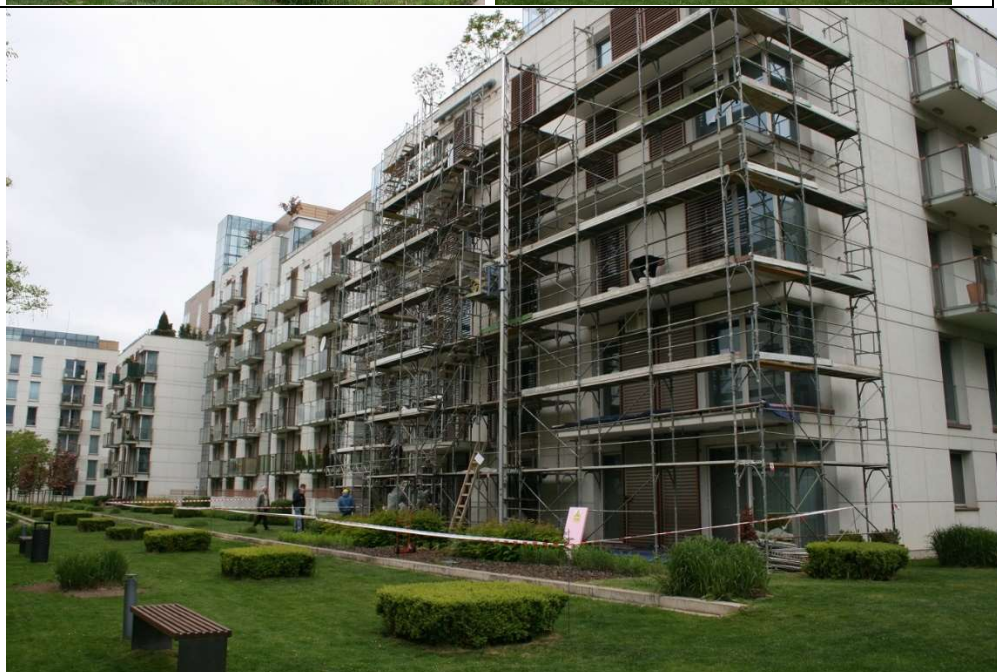
Zajištění  
prostoru pod  
lešením

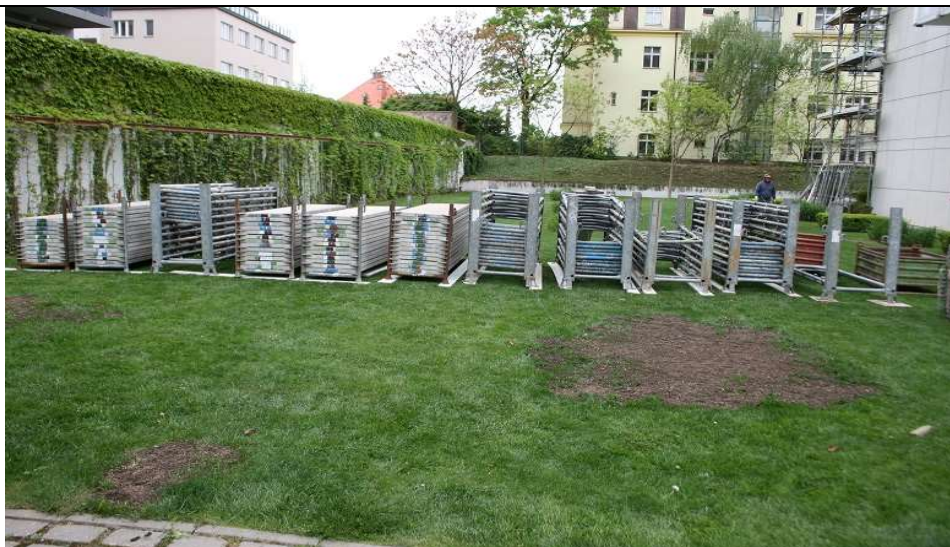
Skladování  
lešení před  
montáží

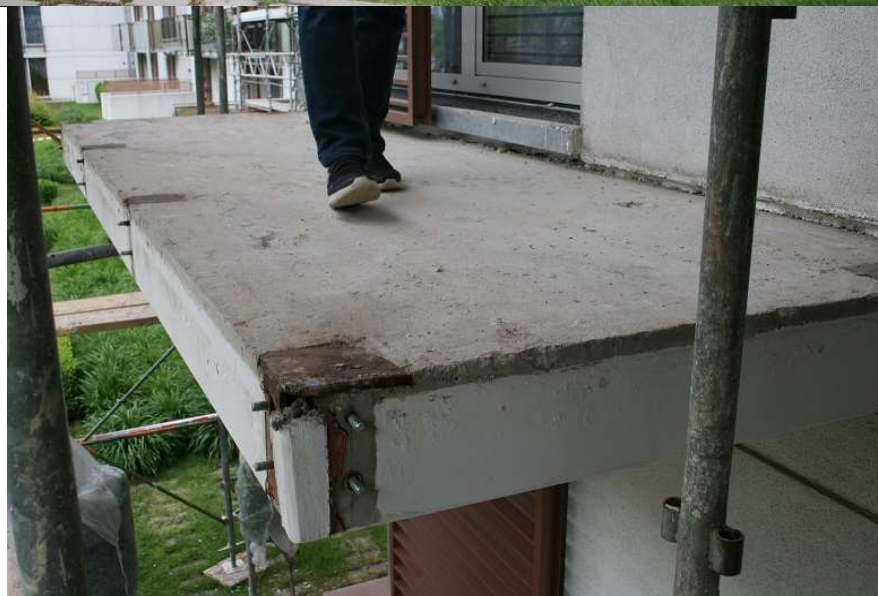
Demontáž  
kovové  
konstrukce  
zábradlí a  
mechanické  
odstranění  
všech vrstev  
skladby  
balkónů

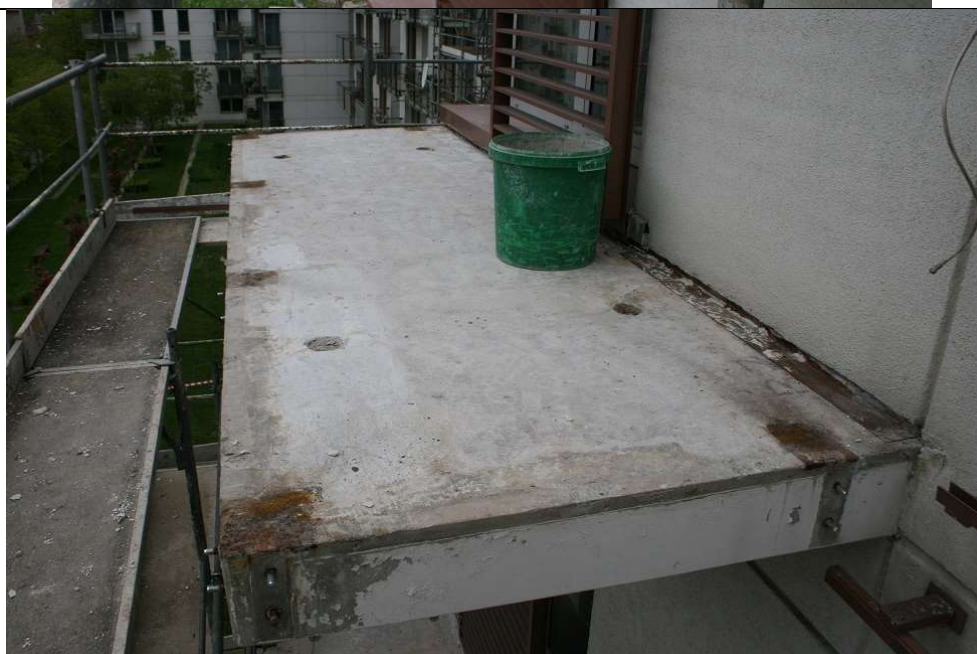
Odstranění  
skladby na  
nosnou  
konstrukci

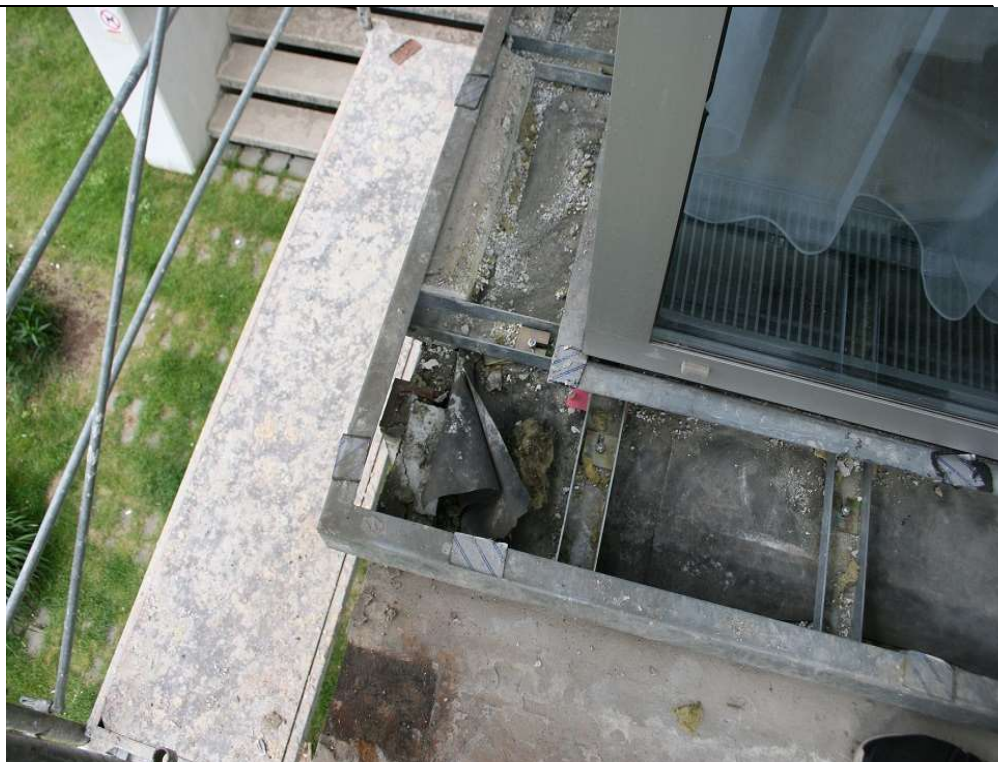
Demontáž parapetních plechů – viditelně špatně ukončená parotěsná izolace a stavební odpad ve skladbě konstrukce

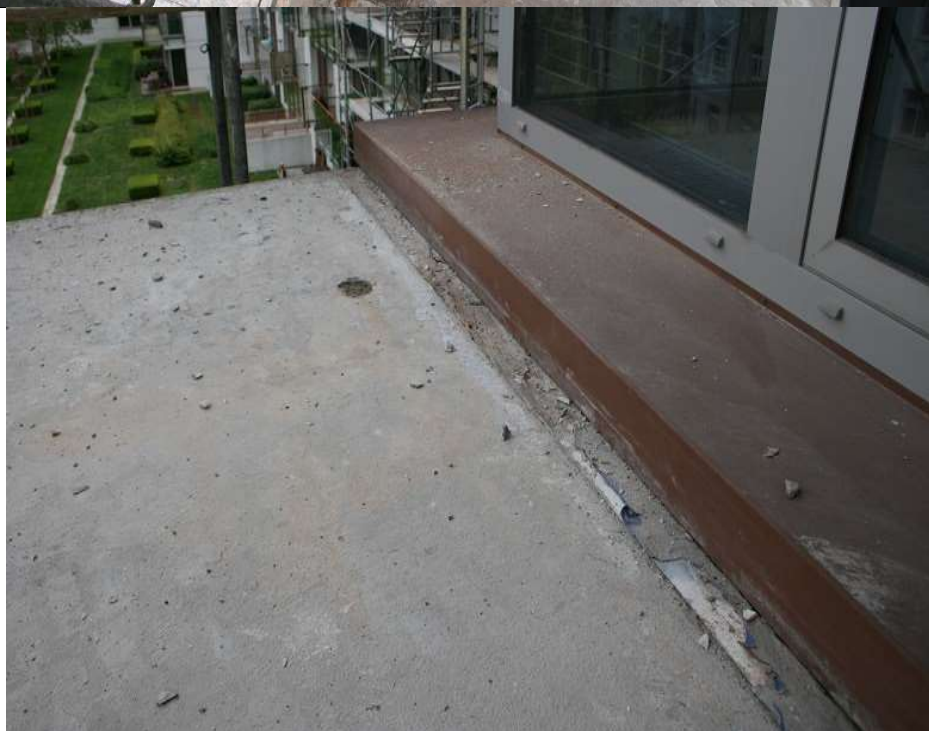
Zbytky degradované bandáže hydroizolace
