## Dokumentace průběhu prací

**Projekt :** Rekonstrukce 67-mi balkónů objektu H, H1, J, J1, K Korunní 810

**Objednatel :** SVJ Korunní 810

**Období :** 11.6. – 22.6. 2019

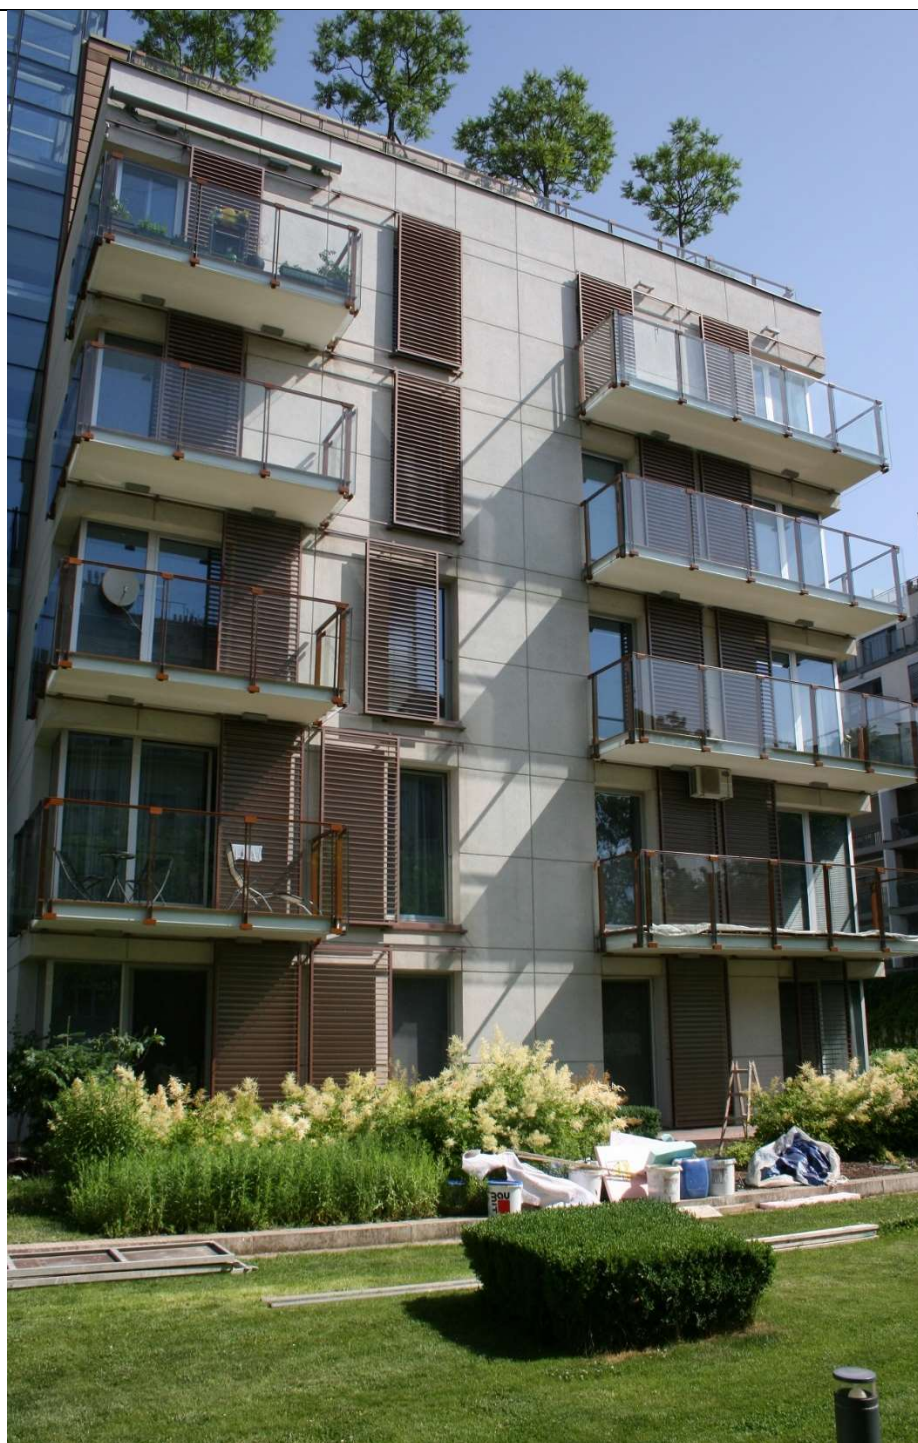
Dokončení  
prací a  
demontáž  
lešení  
(sekce H)

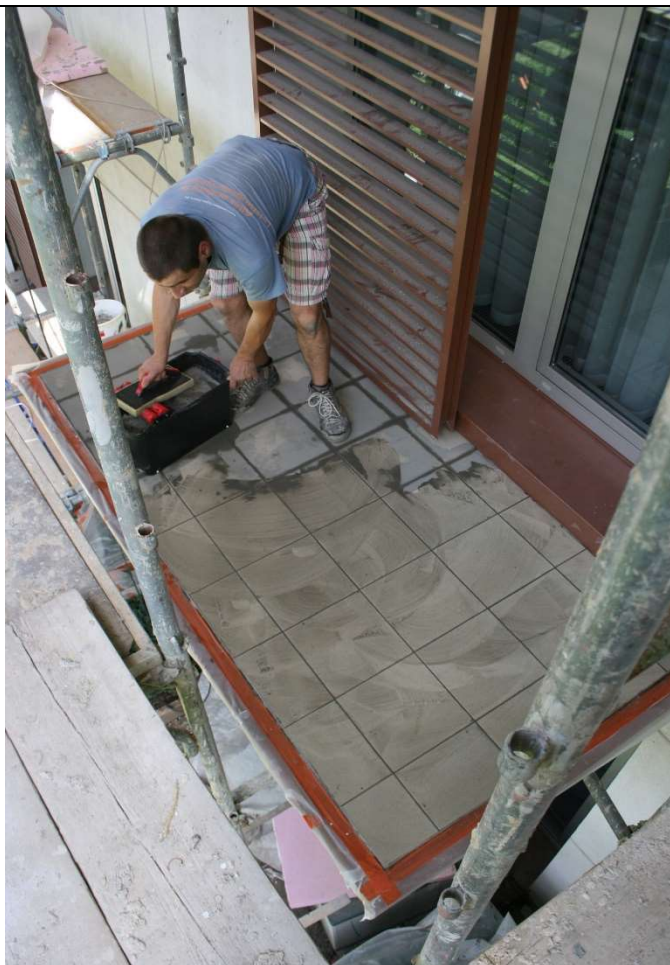
Dokončení  
pokládky  
dlažby -  
spárování  
(sekce H1)

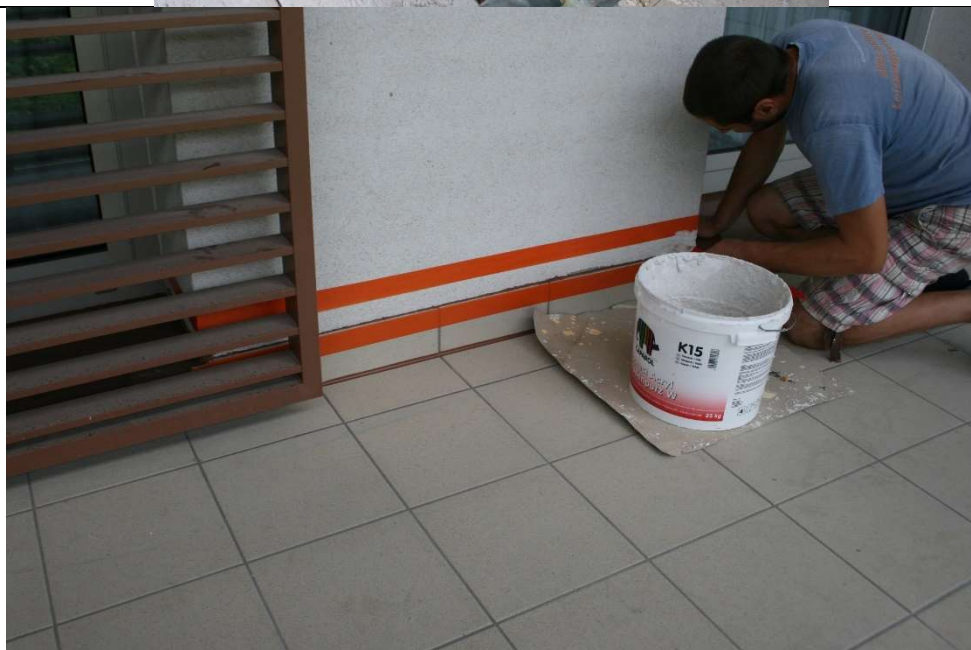
Tmelení spár  
PU tmelem,  
oprava  
stávající  
finální omítky  
(sekce H1)

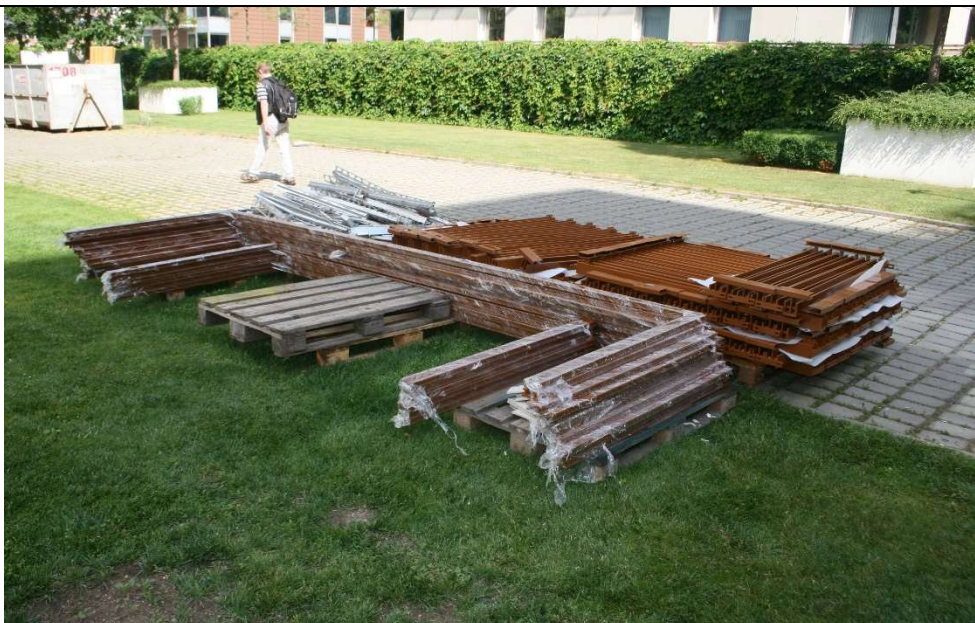
Návoz  
ocelové  
konstrukce  
zábradlí  
s novou  
povrchovou  
úpravou  
(sekce H1)

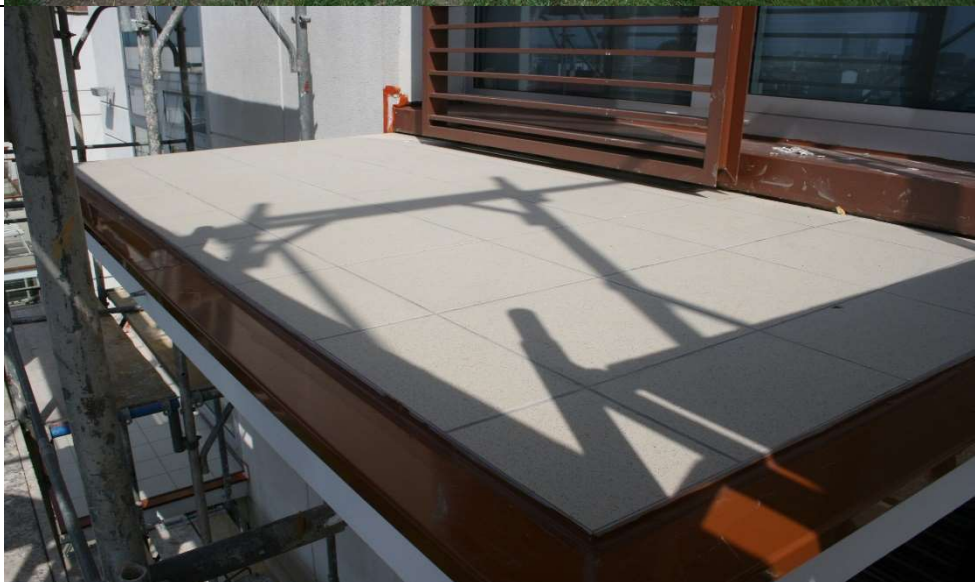
Tmelení spár  
PU tmelem,  
akryl pod  
lemovacím  
plechem,  
očištění  
povrchu  
parapetních  
plechů,  
malba spodní  
betonové  
konstrukce  
(sekce H1)

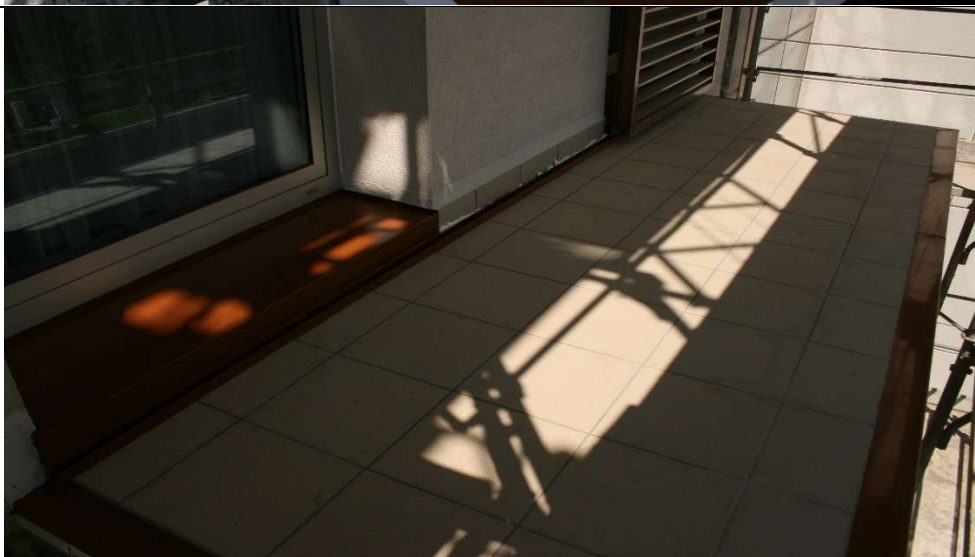
Osazování  
vodících lišt  
žaluzií, nátěr  
parapetních  
plechů  
(sekce H1)

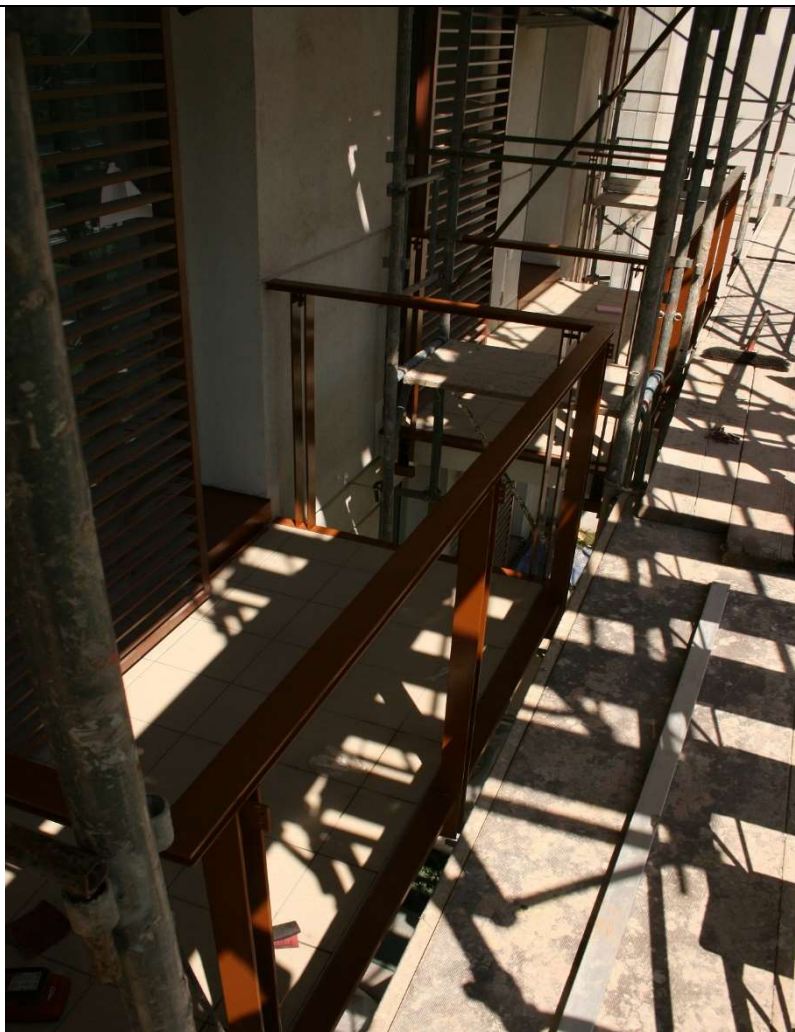
Montáž  
ocelové  
konstrukce  
zábradlí  
(sekce H1)

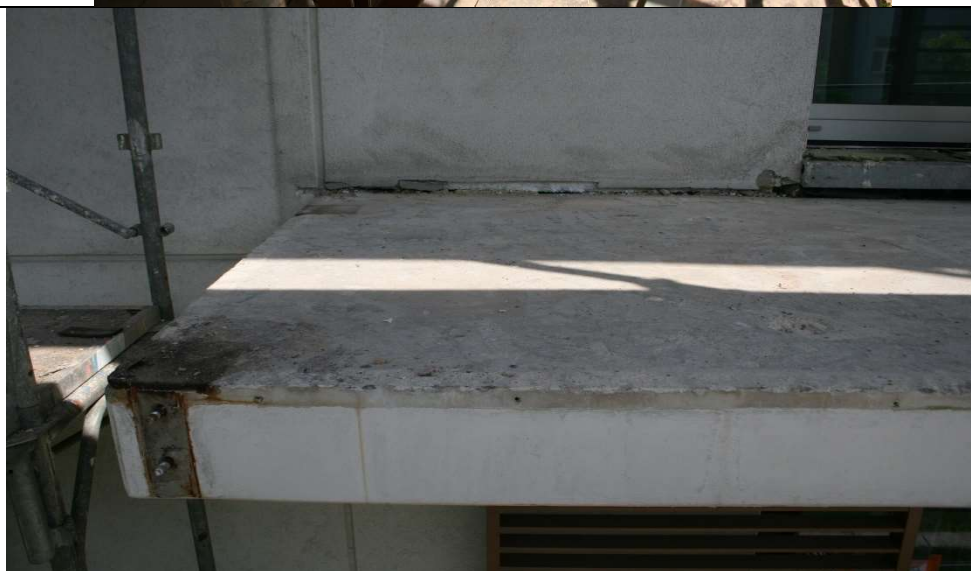
Bourání  
souvrvství  
balkónů,  
demontáž  
parapetních  
plechů,  
očištění  
nosné  
konstrukce  
(sekce J)

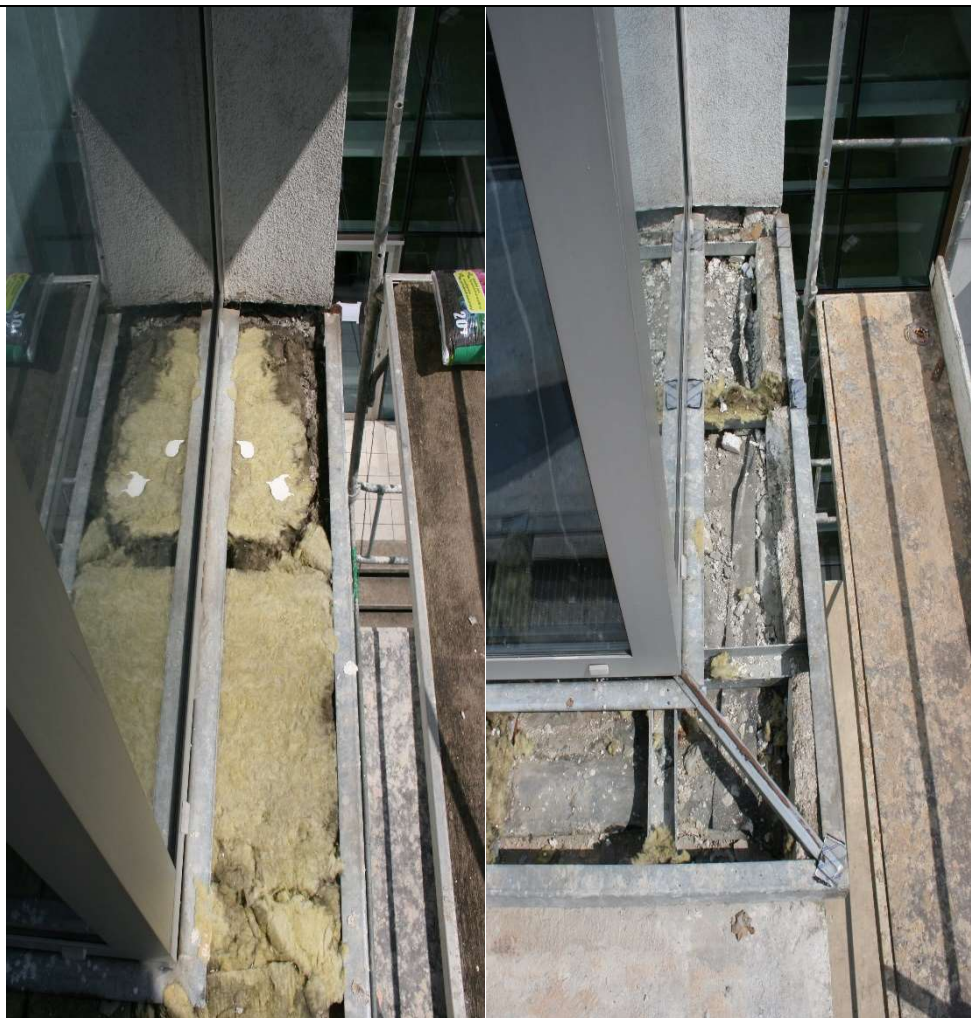
Foto před opravou - degradace tepelné izolace parapetů, stavební odpad pod izolací, špatně ukončená parotěsná izolace (sekce J)

Oprava  
parotěsné  
izolace,  
vyčištění  
prostoru pod  
parapety,  
vlození nové  
tepelné  
izolace  
(sekce J)

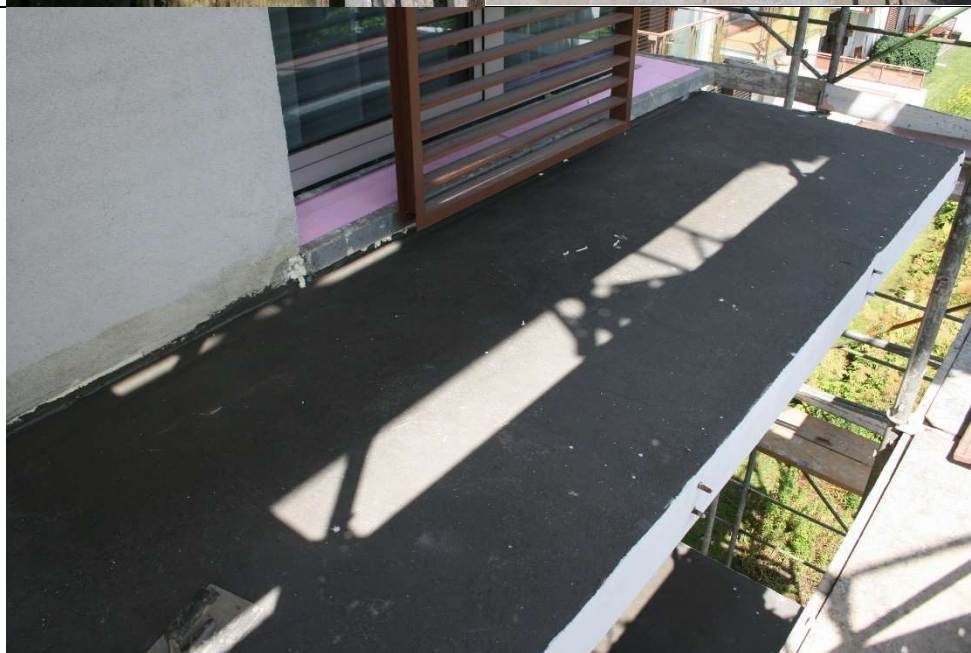
Penetrace a pokládka první vrstvy hydroizolační stěrky (sekce J)
