Dokumentace průběhu prací

Projekt : Rekonstrukce 67-mi balkónů objektu H, H1, J, J1, K Korunní 810

Období : 23.6. – 10.7. 2019

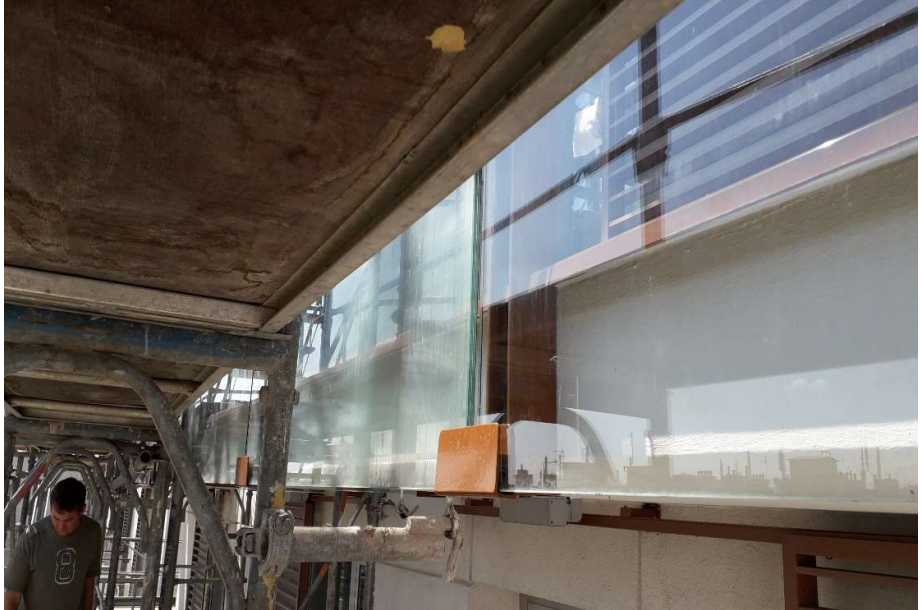
| <p>Montáž skleněných výplní – dočišťování skel – viz. Samostatný protokol vad a nedodělků (sekce H1)</p> | |

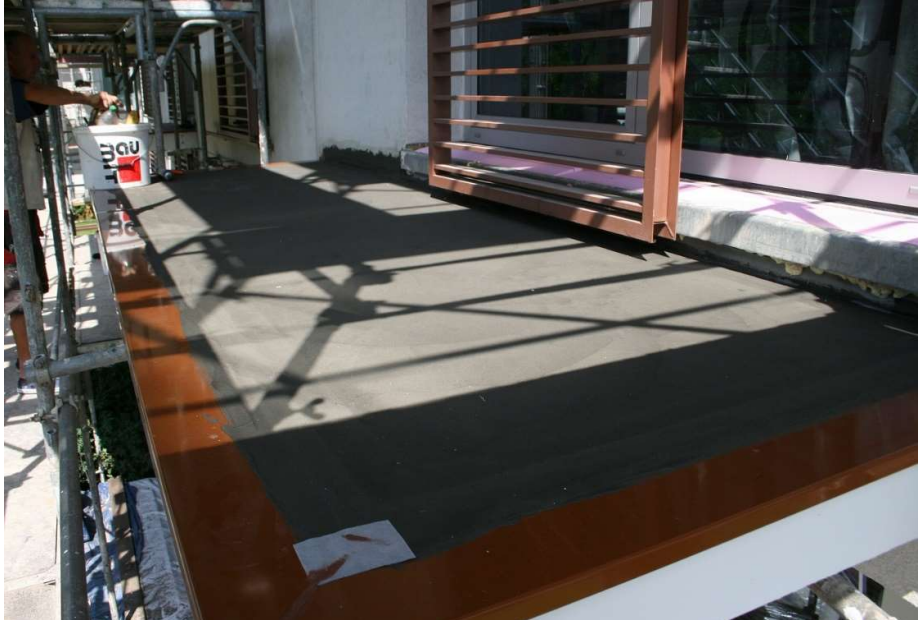
| <p>Montáž lemovacích plechů s druhou vrstvou hydroizolace (sekce J)</p> | |

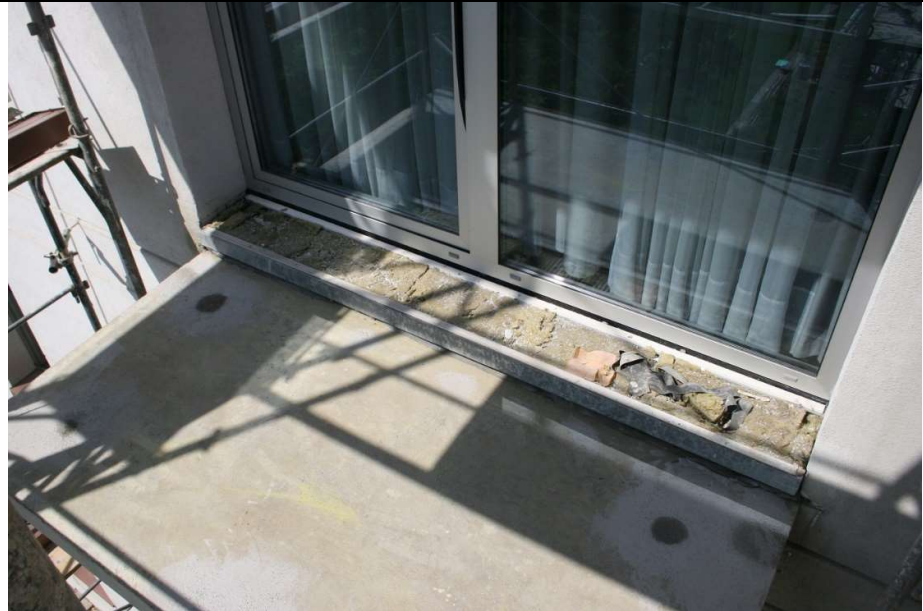
Demontáž
parapetů
(viditelný
odpad a suť
na tepelné
izolaci),
oprava
povrchu
betonu po
vybourání
skladby
(sekce Ka)

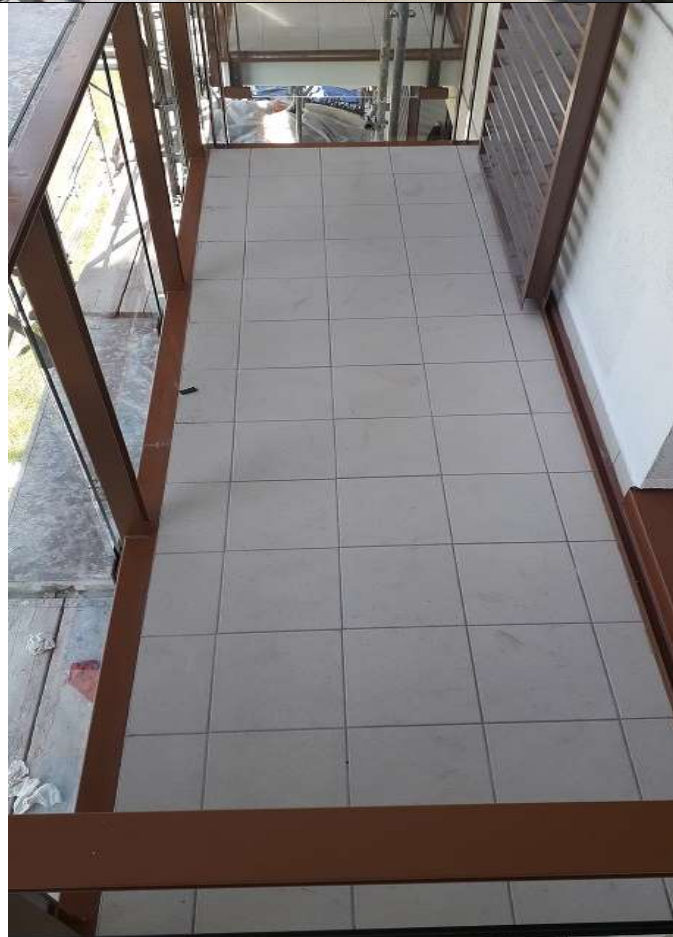
Dokončování
detailů,
čištění dlažby
a fasády
(sekce H1)

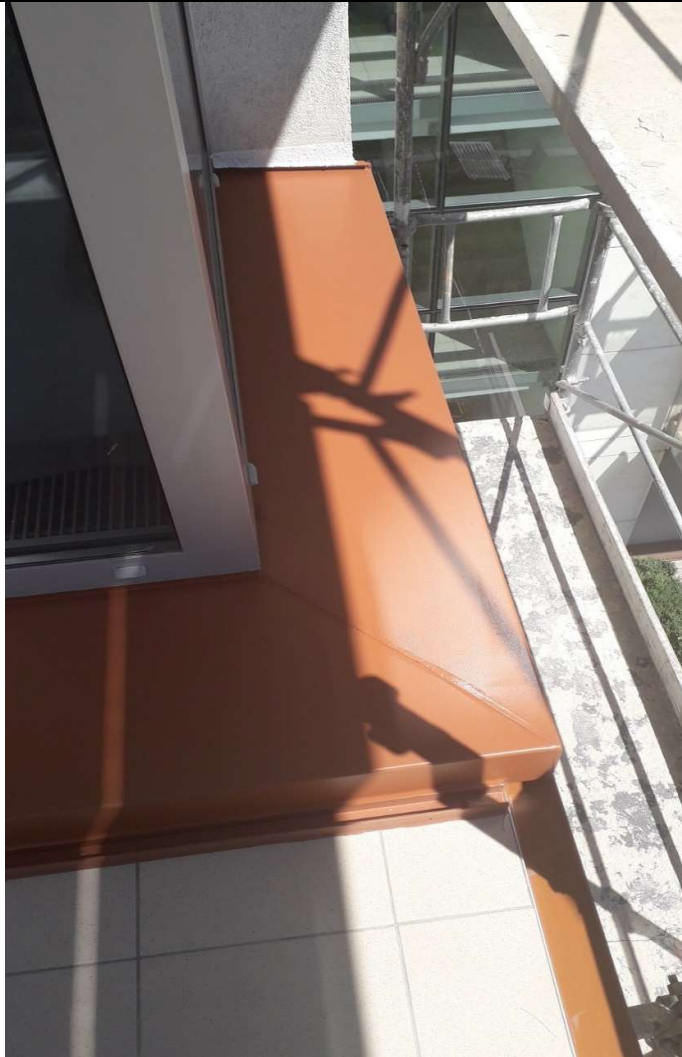
Nátěr
parapetních
plechů,
oprava
fasády,
tmelení spojů
a osazení
vodící lišty
žaluzií(sekce
J)

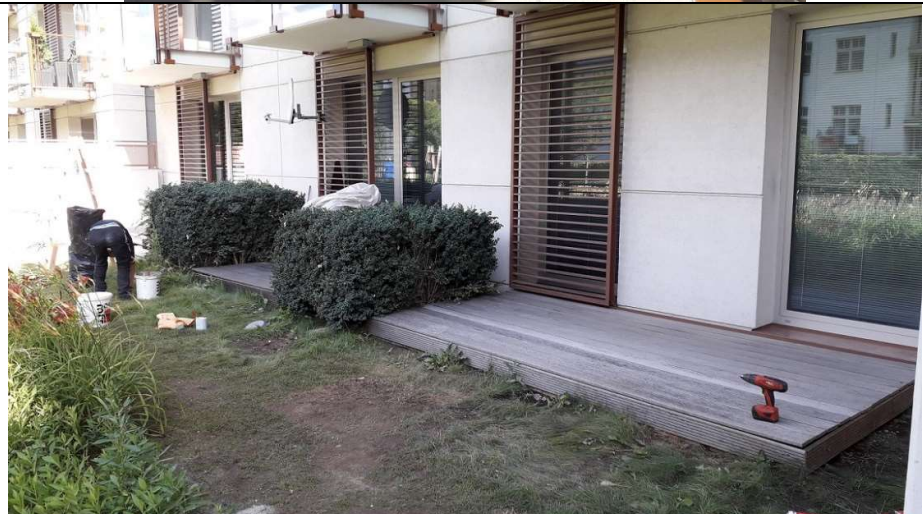
Zpětná
montáž lamel
a čištění
teras 1.NP
po demontáži
lešení
(sekce H1)

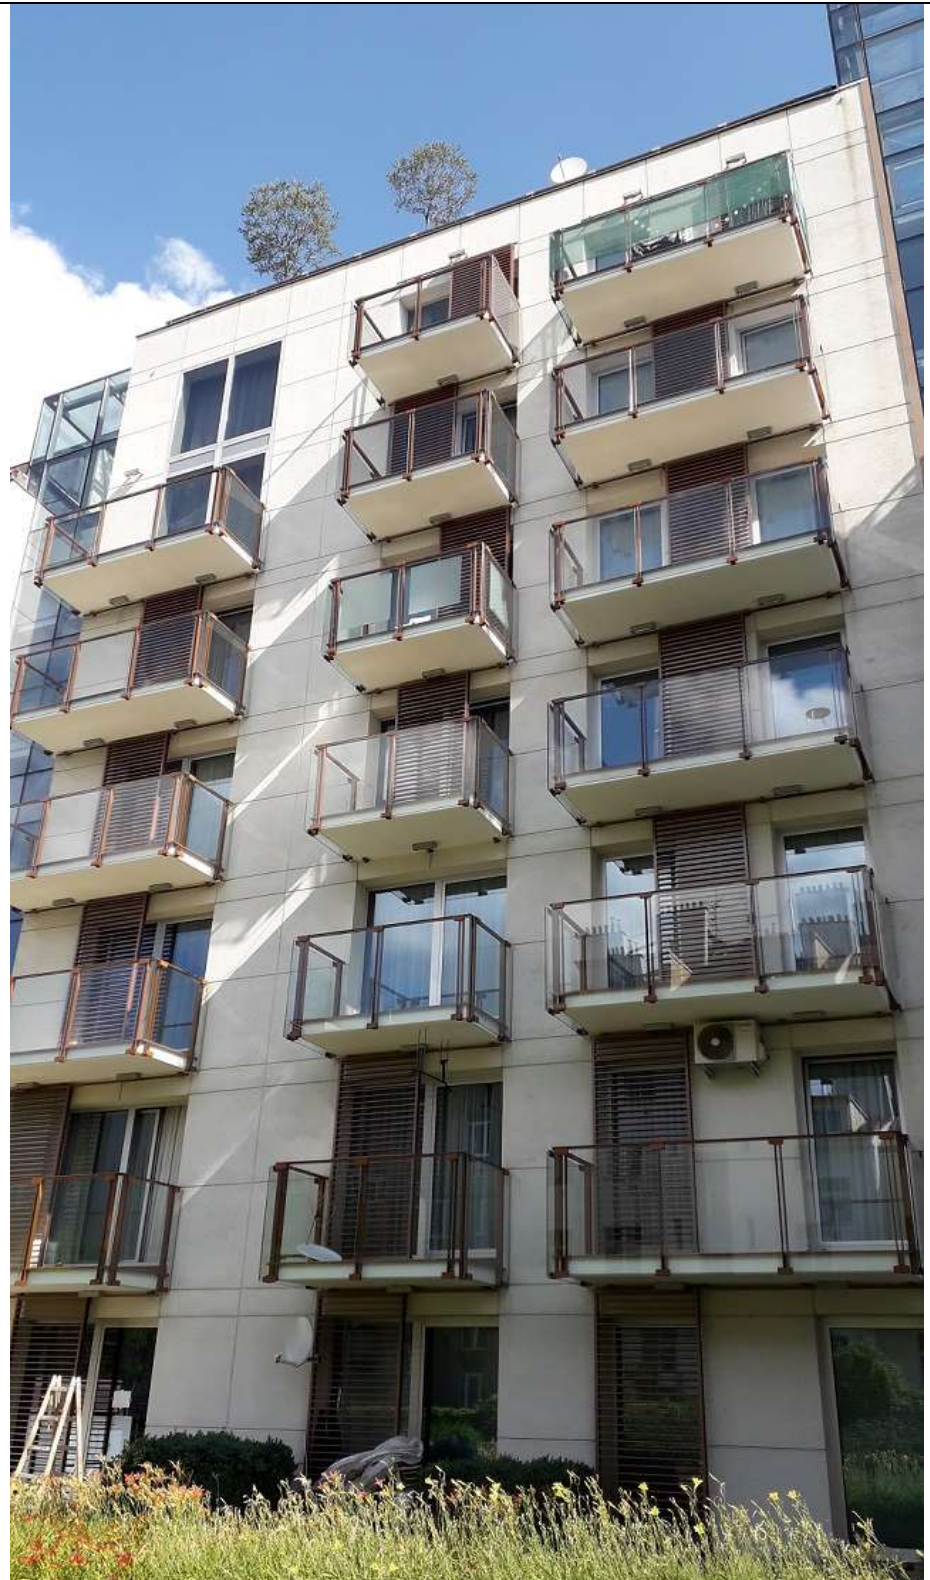
Demontáž
lešení po
odstranění
závad (viz.
samostat.
protokol)
(sekce H1)

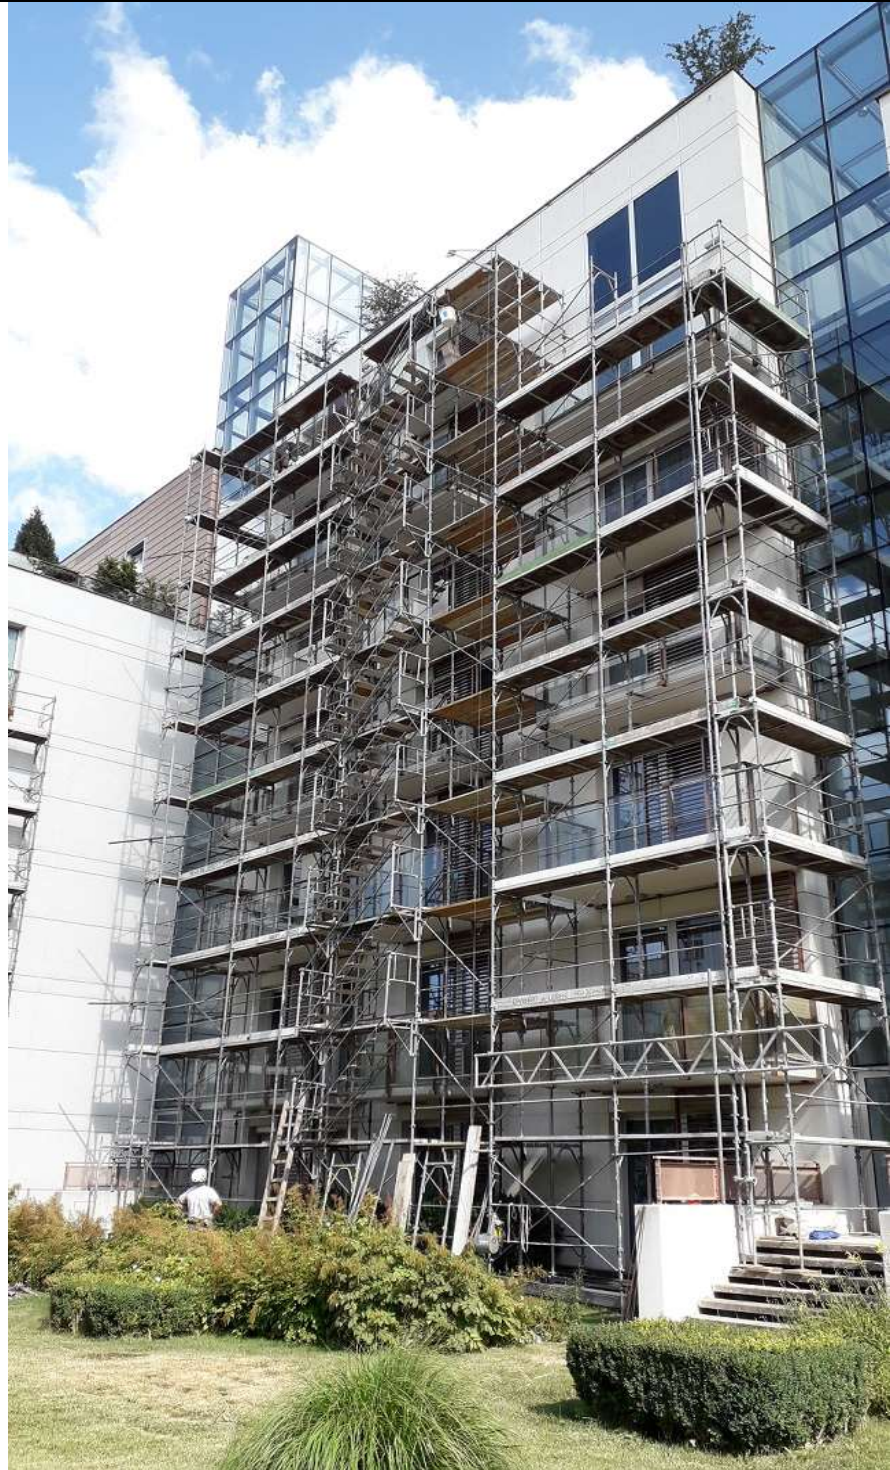
Montáž
lešení
(sekce J1)

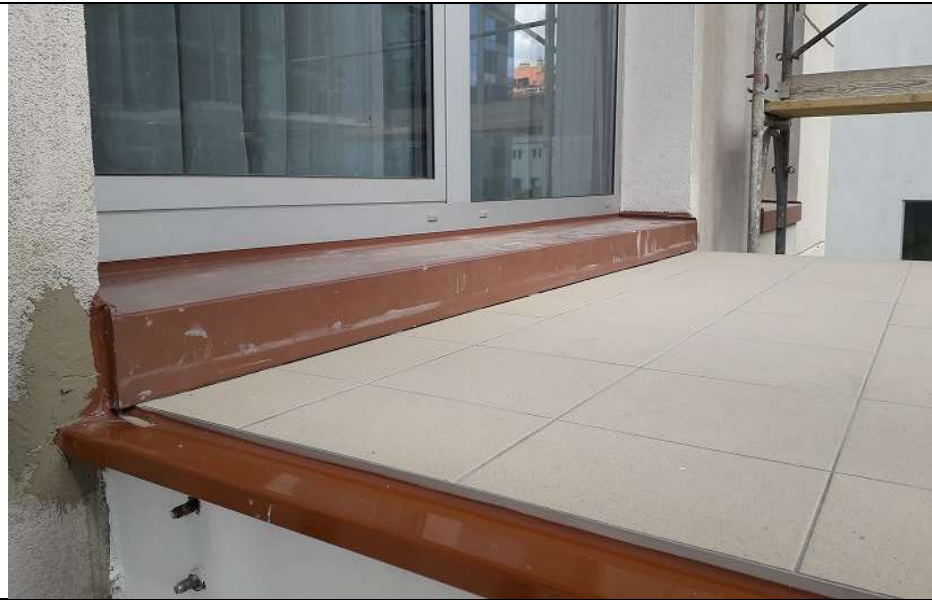
Pokládka
dlažby a
zpět. Montáž
parapetů,
před finální
úpravou
(sekce Ka)
