Dokumentace průběhu prací

Projekt : Rekonstrukce 67-mi balkónů objektu H, H1, J, J1, K Korunní 810

Zhotovitel : AZ Profil

Období : 11.7. – 24.7. 2019

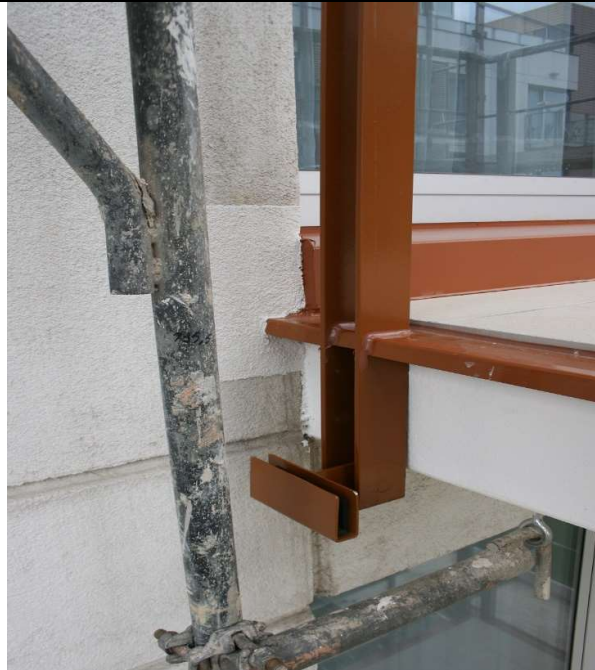
Detail
prostupu
sloupku
zábradlí
lemovacím
plechem.
Oprava
fasády
(sekce Ka)

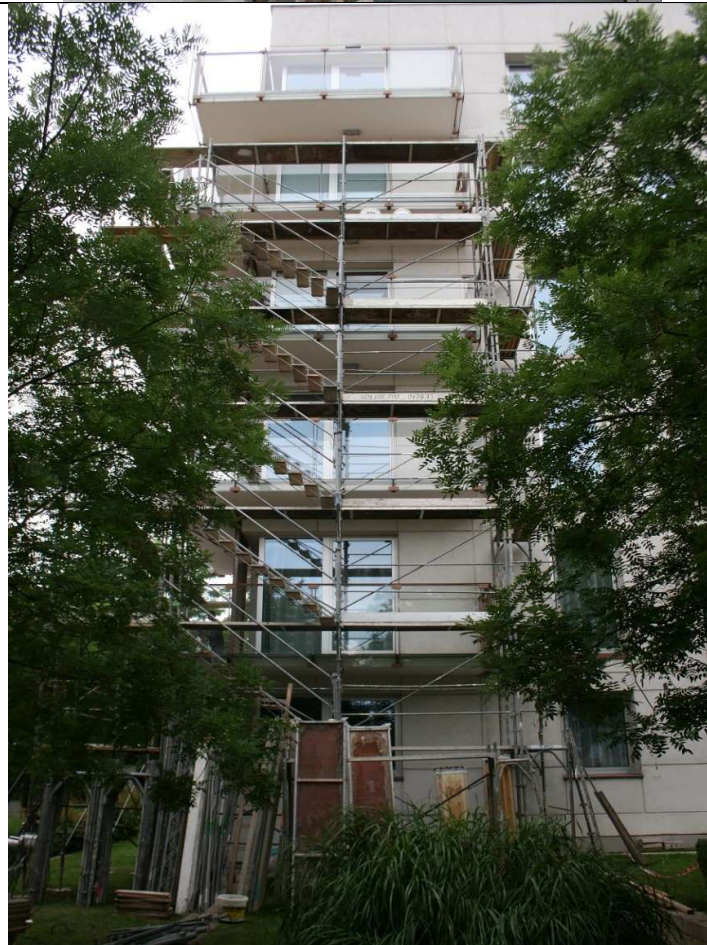
Montáž
lešení
rohových
balkónů
(sekce Kb)

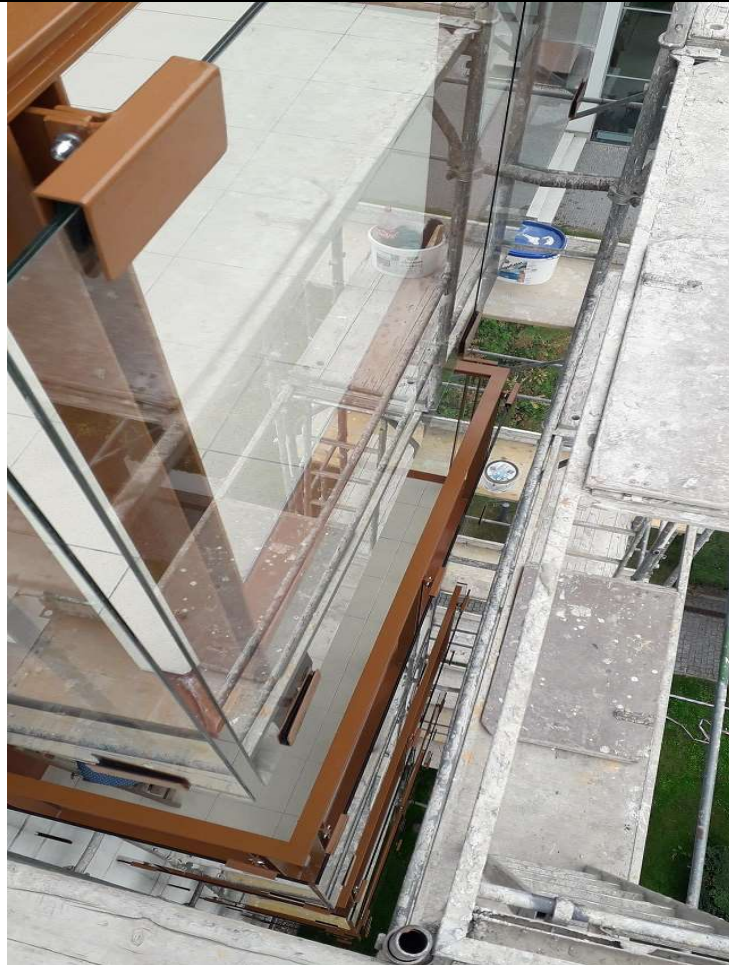
Montáž
skleněných
výplní
(sekce Ka)

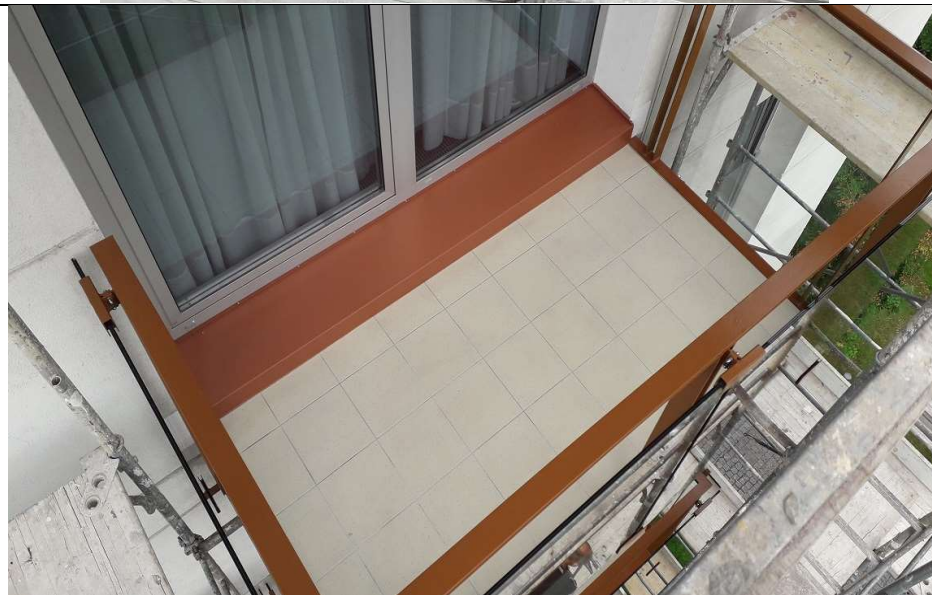
Vyčištění
povrchů,
dokončení
detailů
(sekce Ka)

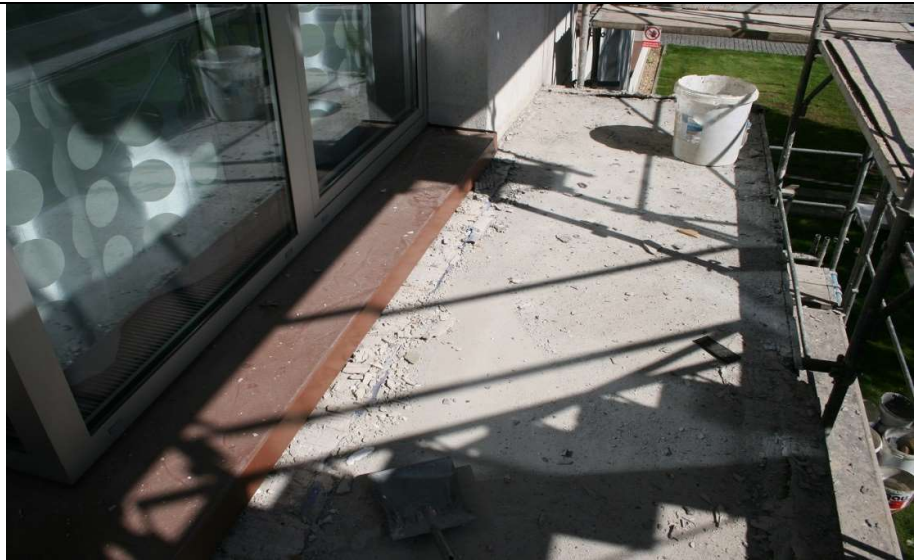
Demontáž
zábradlí a
bourání
souvrvství
(sekce Kb)

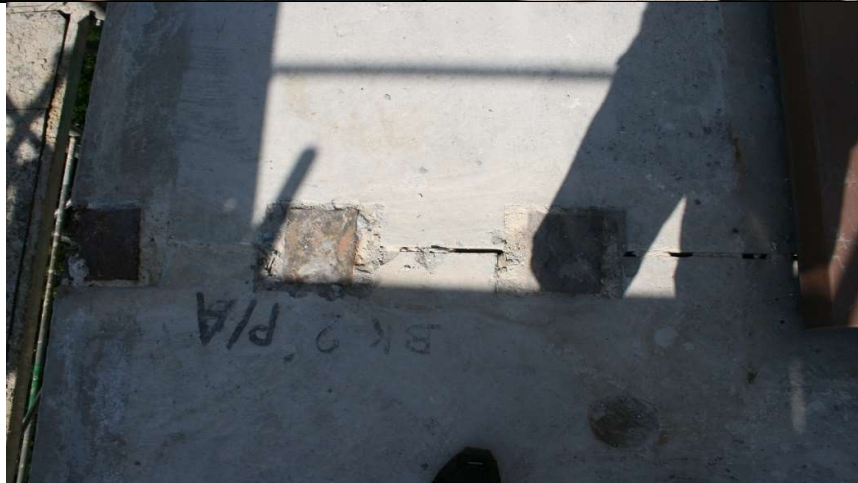
Očištění
povrchu a
dilatace
rohových
balkónů
(sekce Kb)

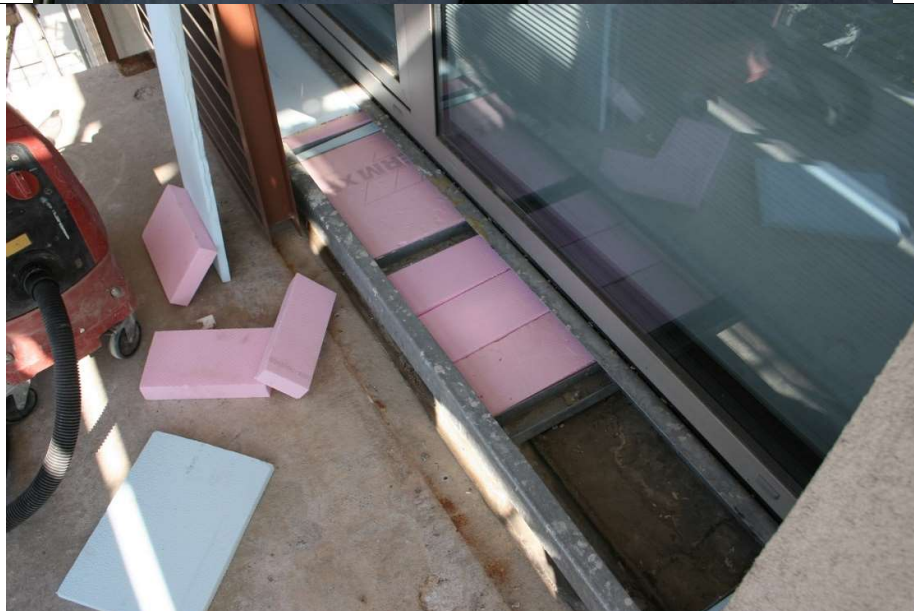
Vyčištění
prostoru pod
parapety,
doplnění
extrud.
polystyrenu
(sekce J1)
