Dokumentace průběhu prací

Projekt : Rekonstrukce 67-mi balkónů objektu H, H1, J, J1, K Korunní 810

Období : 25.7. – 7.8. 2019

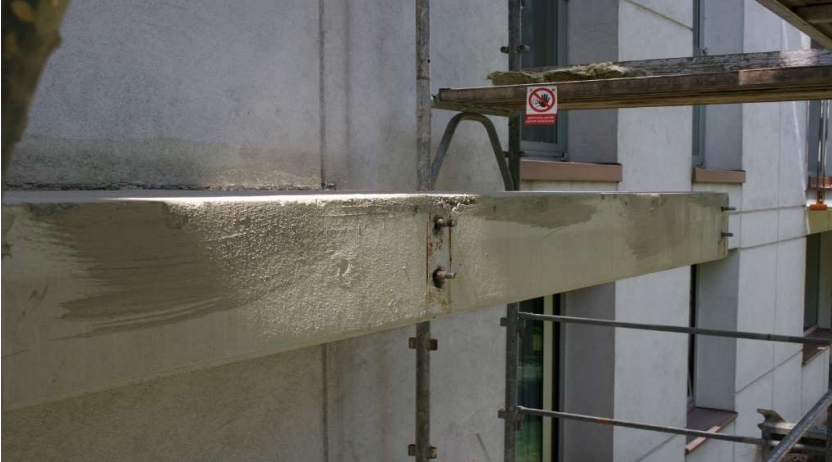
<p>Oprava čílek balkónů (sekce J1)</p>

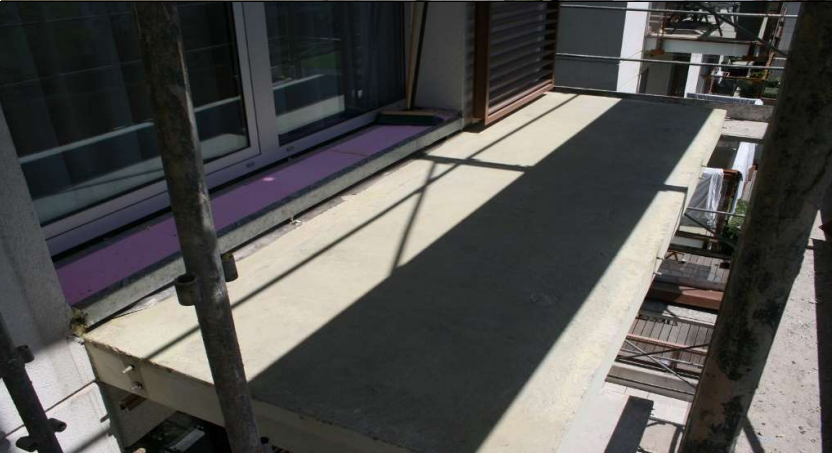
<p>Oprava povrchů žb kontrukce + penetrace před hydroizolací (sekce J1)</p>

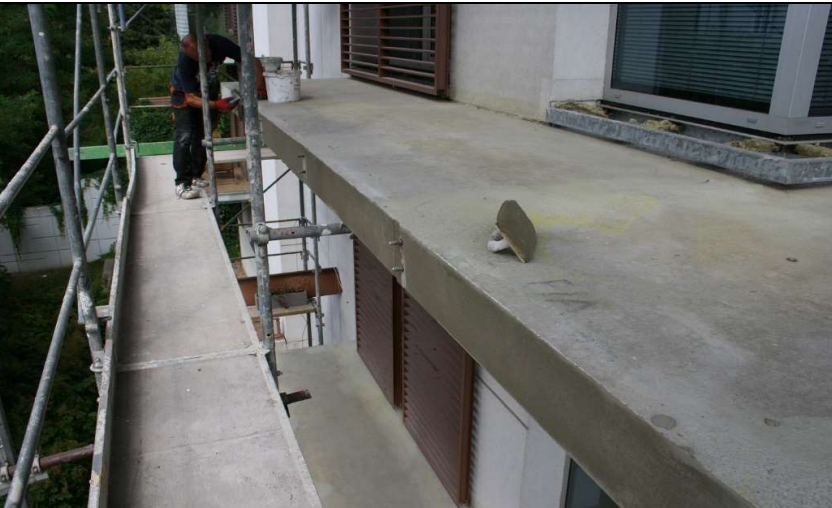
<p>Oprava čílek a povrchů balkónů + penetrace (sekce Kb)</p>

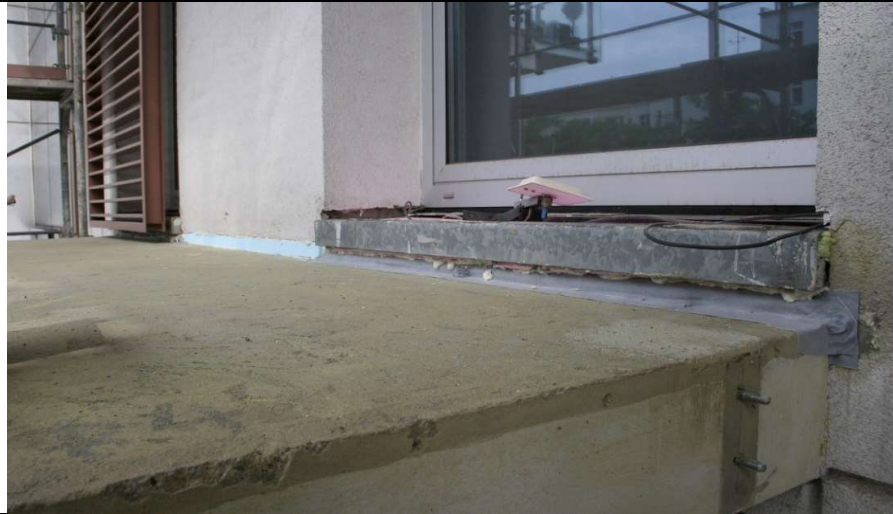
Penetrace
povrchu,
doplnění
PUR pěny
v konstrukci
parapetu,
lepení
hydroizolační
bandáže
(sekce J1)

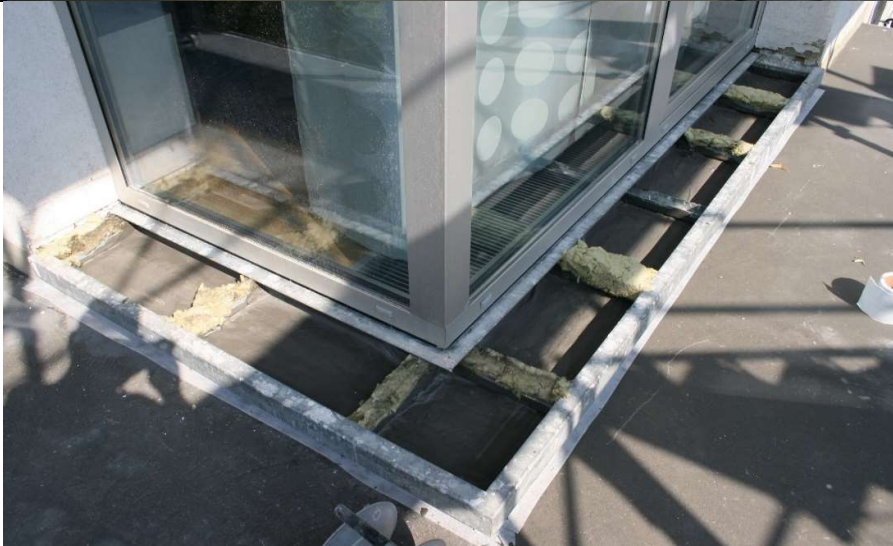
Provedení 1.
vrstvy
hydroiz.
stěrky
v ploše
balkónů a
v prostoru
konstrukce
pod parapety
(sekce Kb)

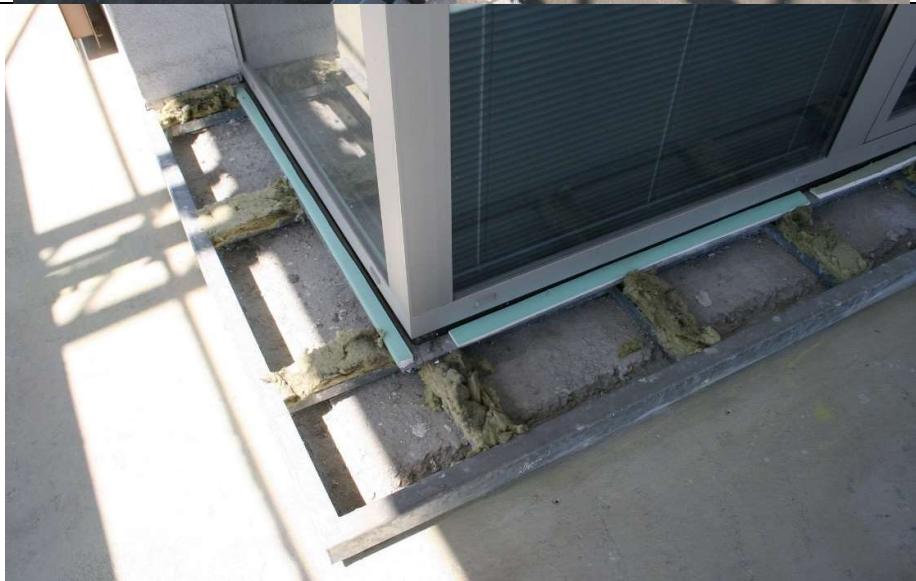
Původní stav
– prostor pod
parapety bez
jakékoliv
izolace
(sekce Kb)

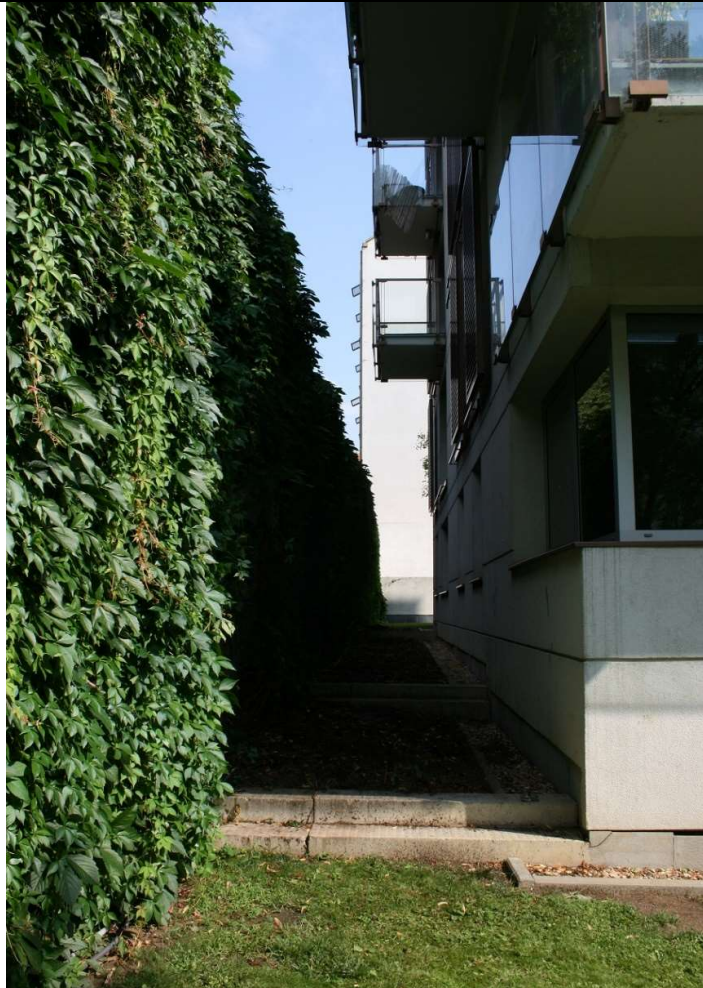
Příprava
prostoru pro
montáž
lešení –
vykácení
dřevin
(sekce K)

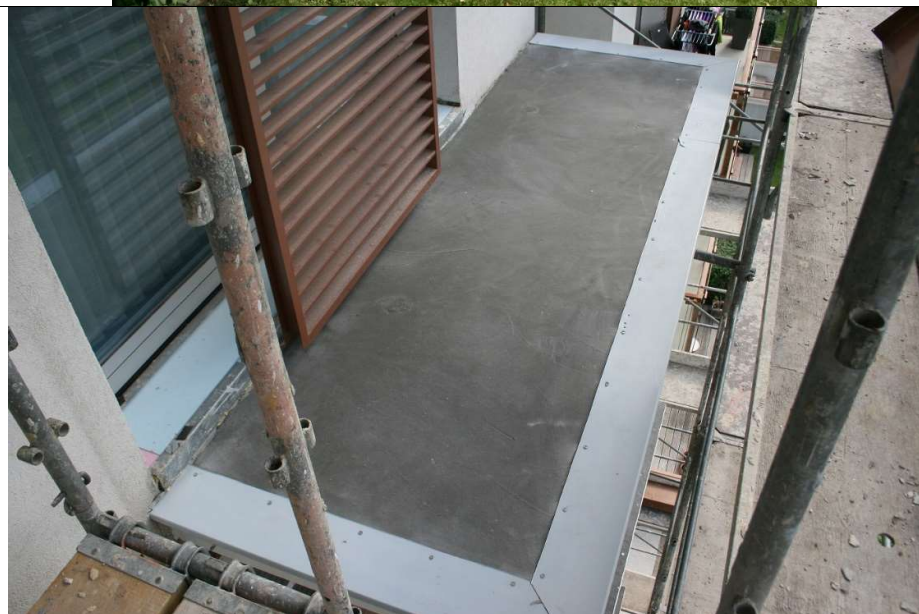
První vrstva
hydroiz.
stěrky
s montáží
lemovacích
plechů
(sekce J1)

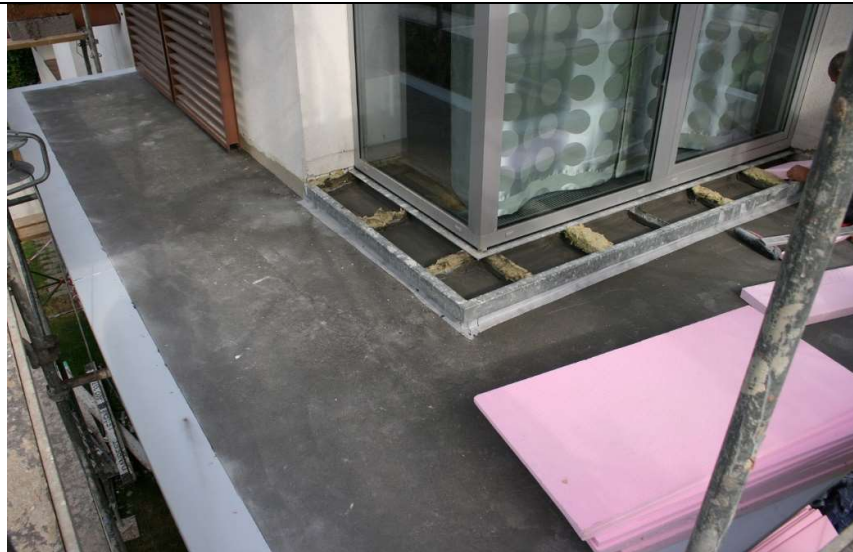
Montáž
lemovacích
plechů,
dokončení
hydroiz.
stěrky
v prostoru
parapetů,
výplň
parapetů
extrud.
polystyrenem
(sekce Kb)

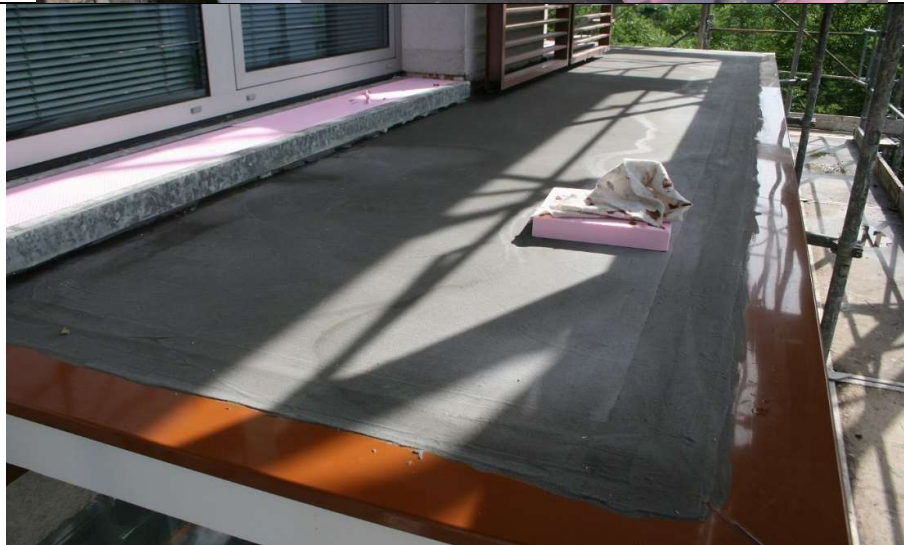
2. vrstva
hydroiz.
stěrky
s přetažením
těsnící
bandáže na
lemovací
plech
(sekce Kb)

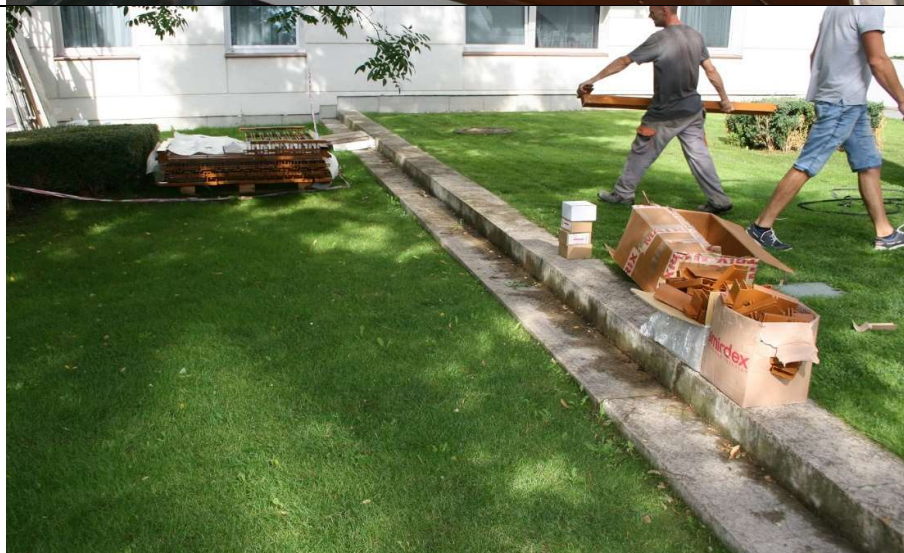
Návoz
ocelové
konstrukce
zábradlí a
spojovacích
prvků
s novou
povrchovou
úpravou
(sekce J1)

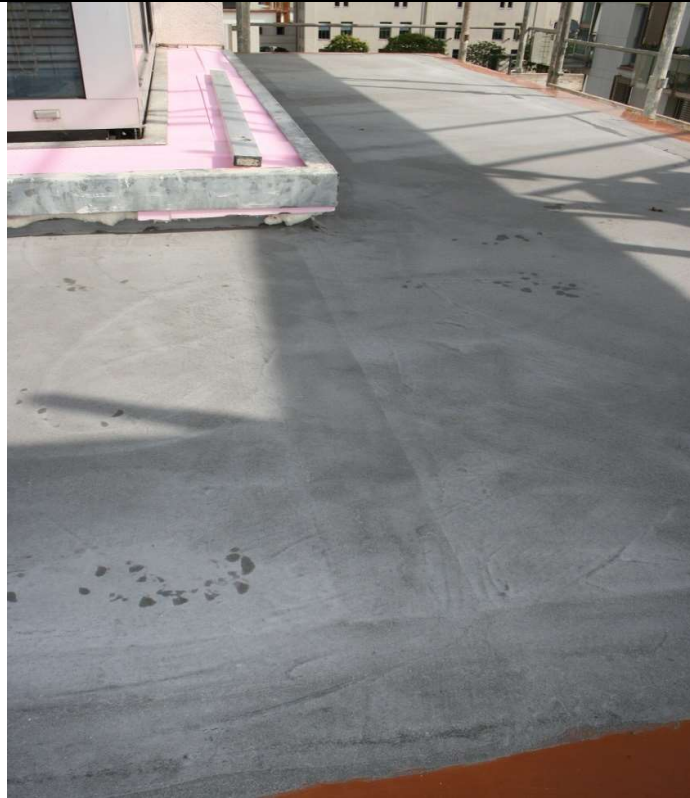
Detail
osazení
bandáže do
dilatace
panelových
spojů v druhé
vrstvě
hydroizolační
stěrky
(sekce Kb)
