Dokumentace průběhu prací

Projekt : Rekonstrukce 10-ti balkónů objektu H1-J1 Korunní 810

Období : 3.10. – 10.10. 2018

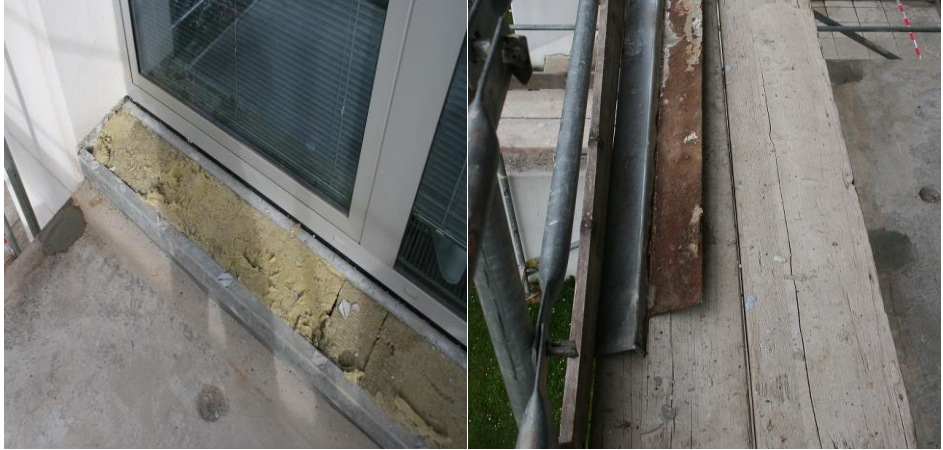
<p>Demontáž parapetních plechů a distančních plechů s degradovanou hydroizolací (bandáž)</p>

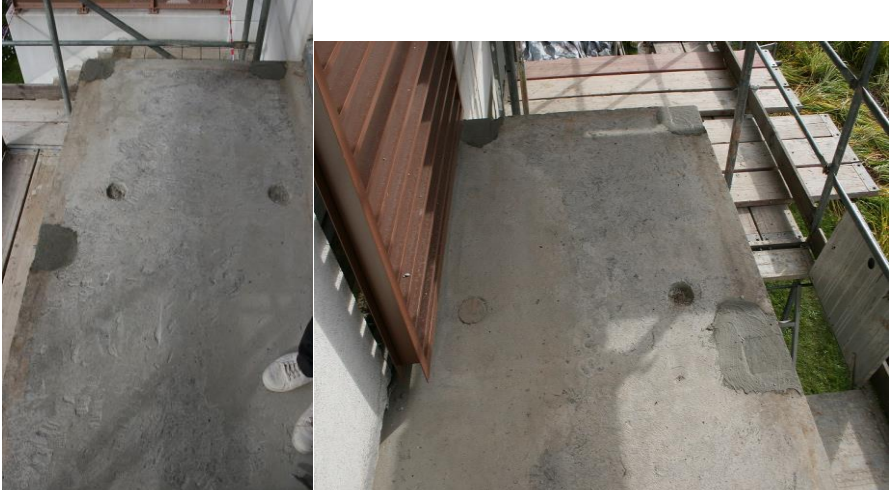
<p>Dočištění povrchu plochy balkónů a sanace ocelových prvků</p>

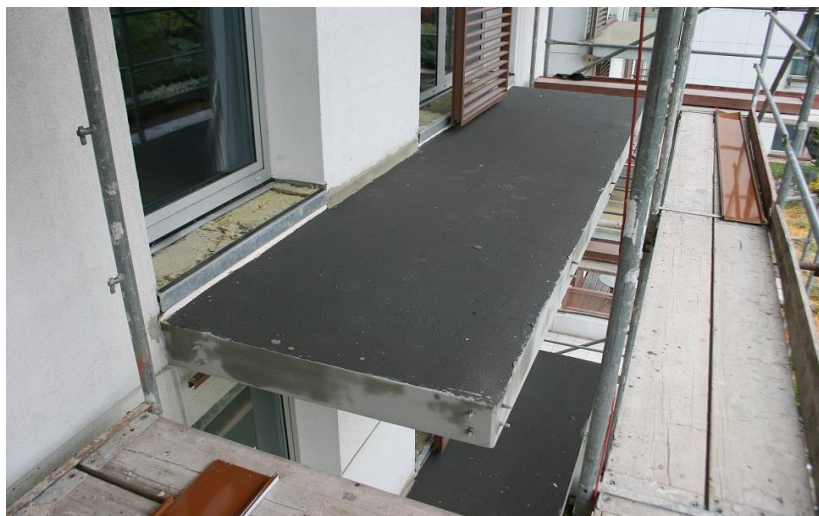
První vrstva
hydroizolace

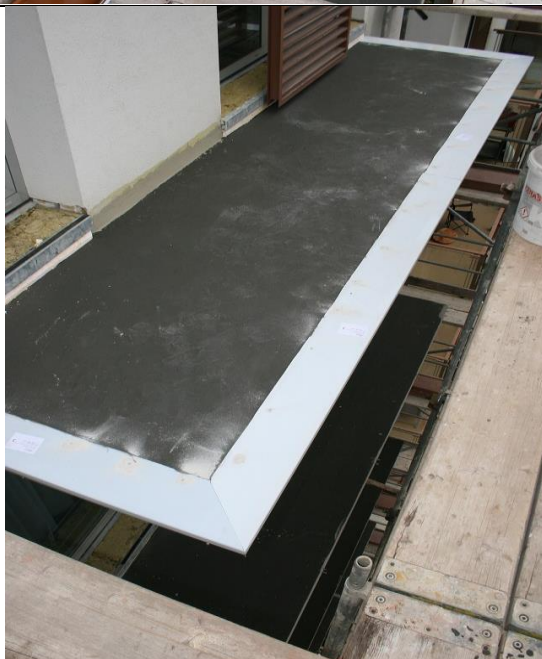
Mechanické
kotvení
lemovacích
plechů

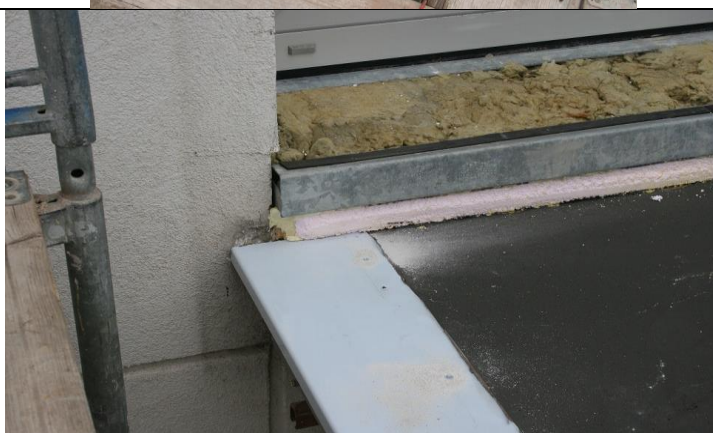
Detail styku
okapnice
s fasádou,
doplnění tep.
izolace pod
ocelovou
konstrukci
parapetu

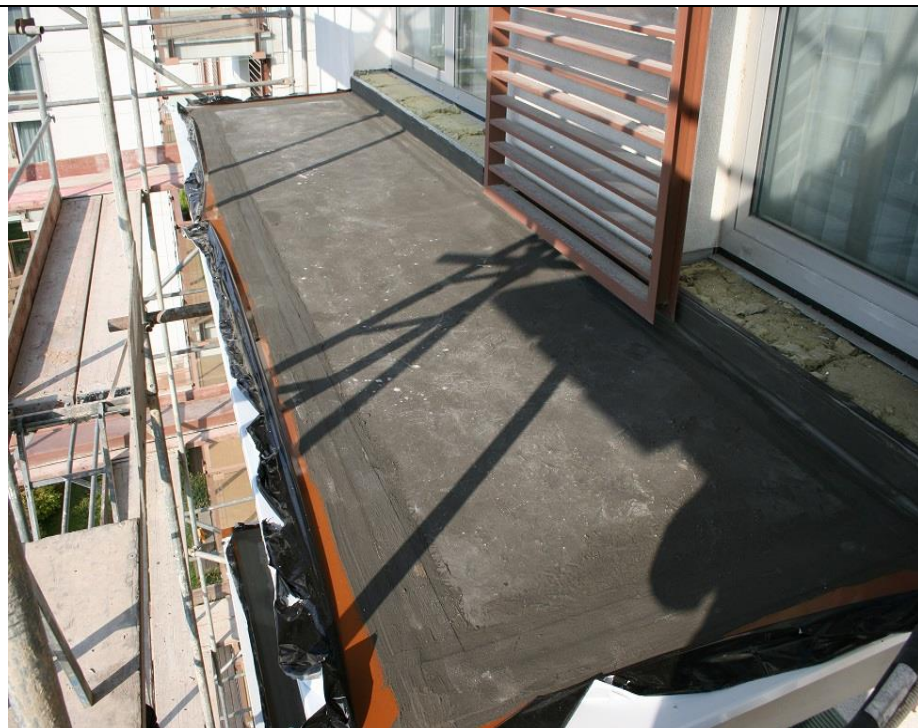
<p>Sanace „čílka“ balkónů</p>	 
<p>Osazování těsnící pružné bandáže</p>	 
<p>Kontrola spádování nosné konstrukce balkónů (cca 2%)</p>

Finálové
dokončení 1.
vrstvy
hydroizolační
stěrky
s bandážními
pásky po
perimetru
