Dokumentace průběhu prací

Projekt : Rekonstrukce 10-ti balkónů objektu H1-J1 Korunní 810

Období : 11.10. – 17.10. 2018

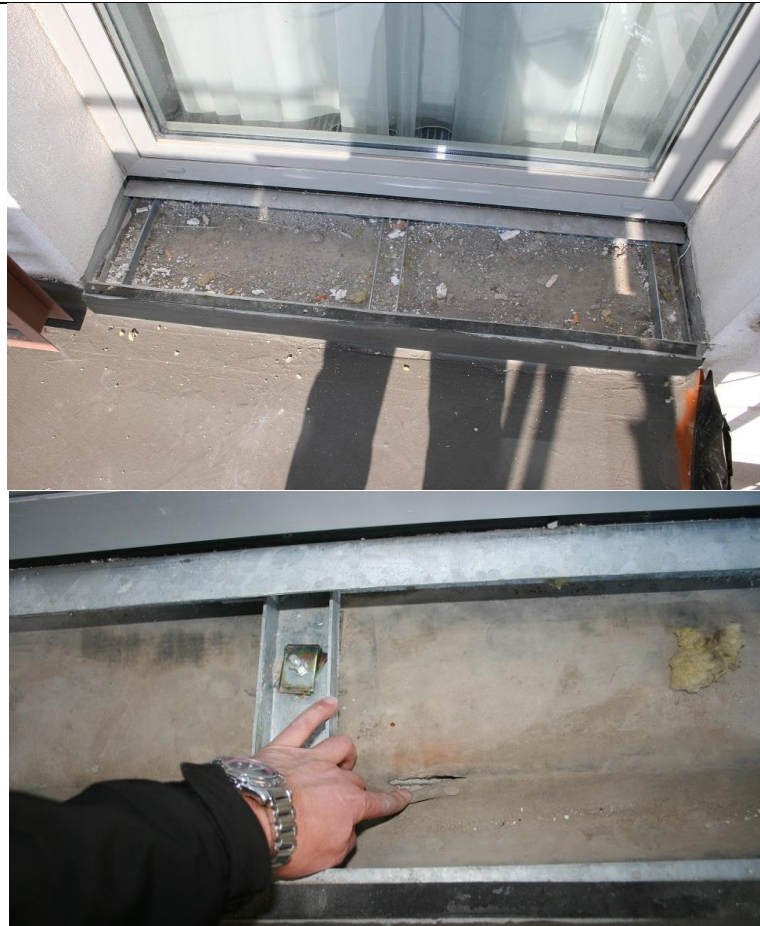
Odkrytí
tepelné
izolace
parapetů,
dokumentace
lokálního
poškození
parotěsné
izolace a
stavebního
odpadu
v prostoru
parapetů
