## Dokumentace průběhu prací

**Projekt :** Rekonstrukce 10-ti balkónů objektu H1-J1 Korunní 810

**Období :** 18.10. – 24.10. 2018

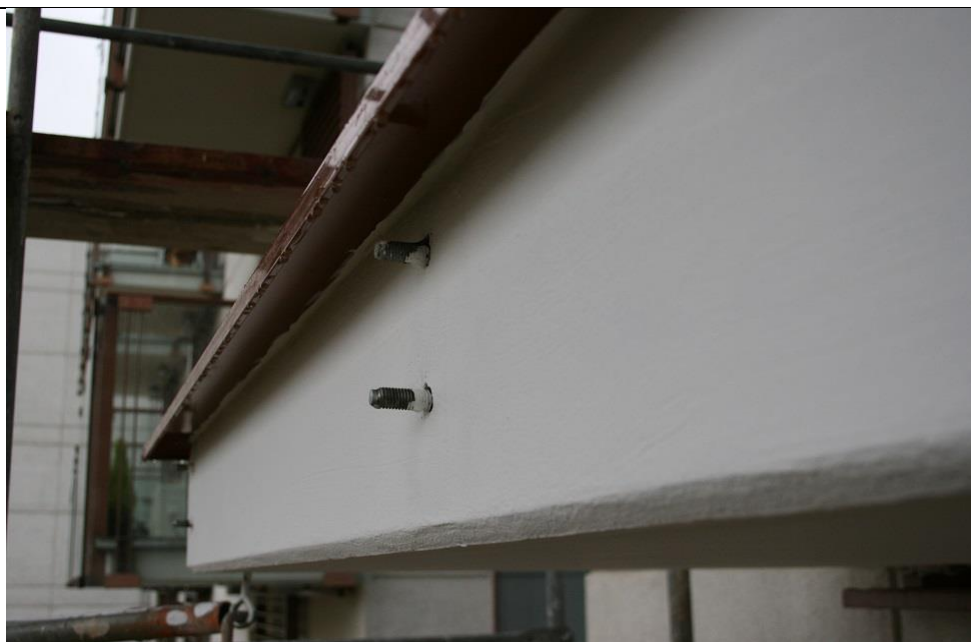
Druhá vrstva  
výmalby  
„čílek“  
balkónů  
s vytmelením  
spáry  
okapového  
plechu

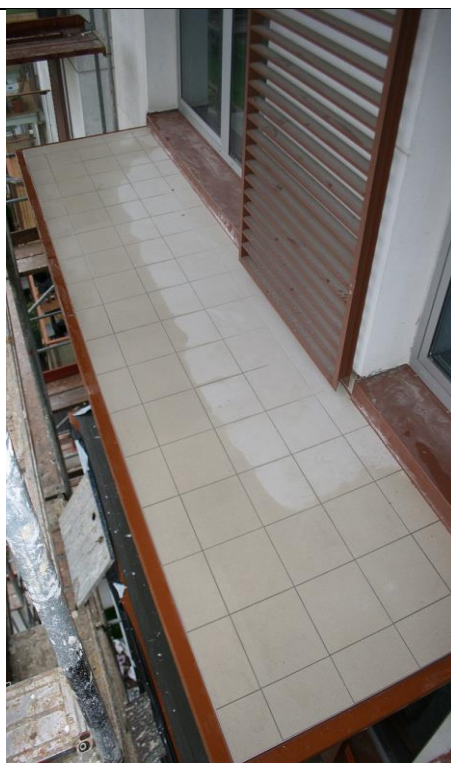
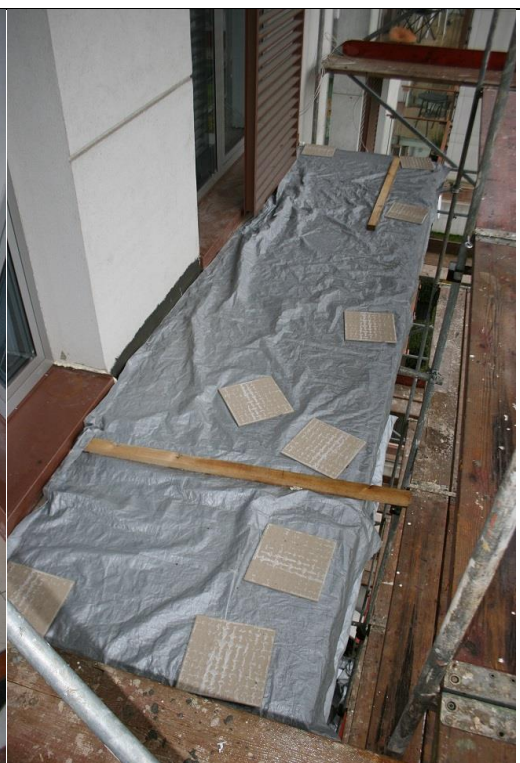
Pokládka  
dlažby,  
spárování.  
Zakrytí  
dlažby před  
spárováním

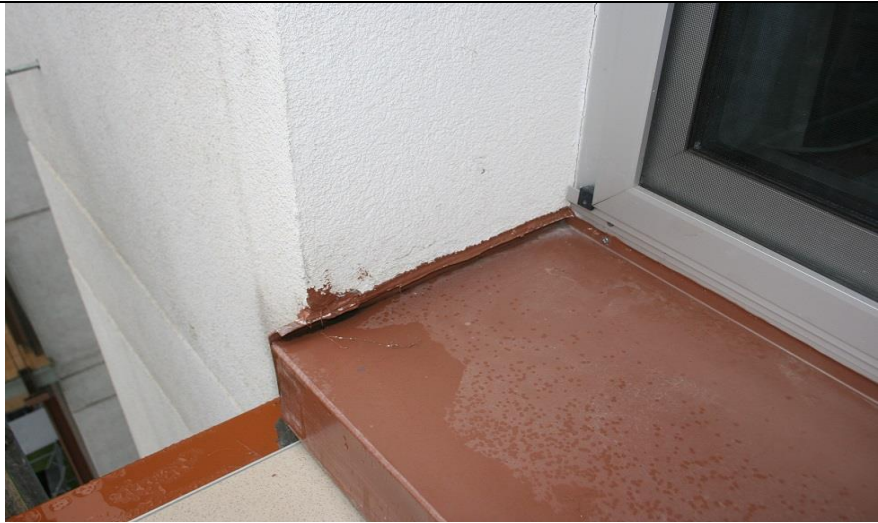
| <p>Zpětná montáž parapetních plechů s podtmelením u ostění před fin. řešením detailu</p> | |

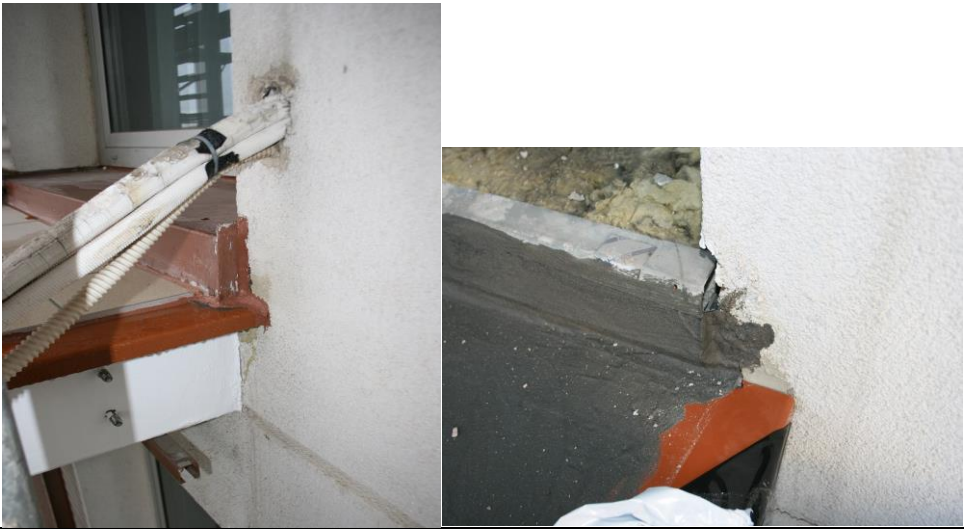
| <p>Detail styku parapetu s ostěním (před a po osazení). V případě proříznutí bandáže nutno před tmelením opravit hydroizolaci (viz. KD č.6 – bod 15.3)</p> | |

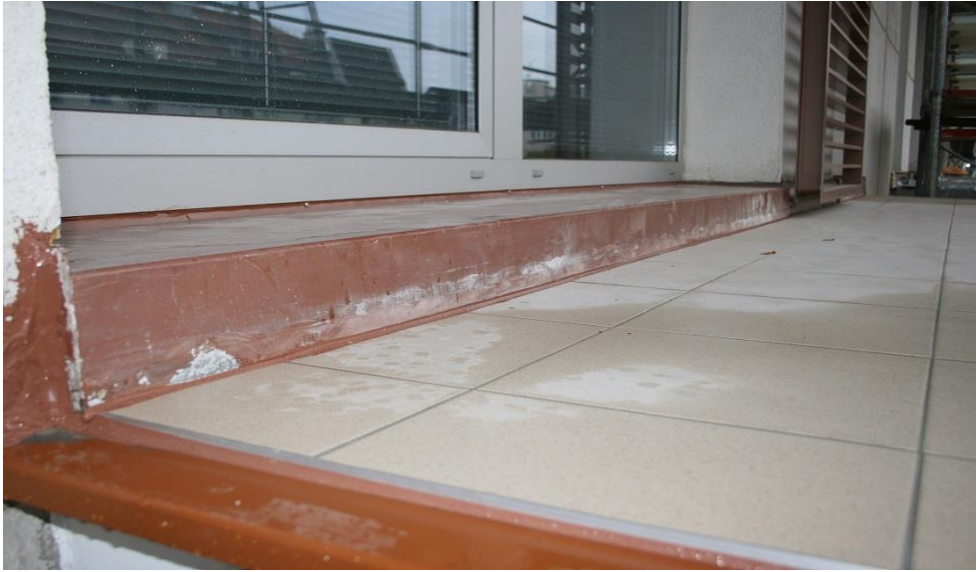
| <p>Detail tmelení parapetu ve styku s dlažbou + tmelení pod rámem okna</p> | |

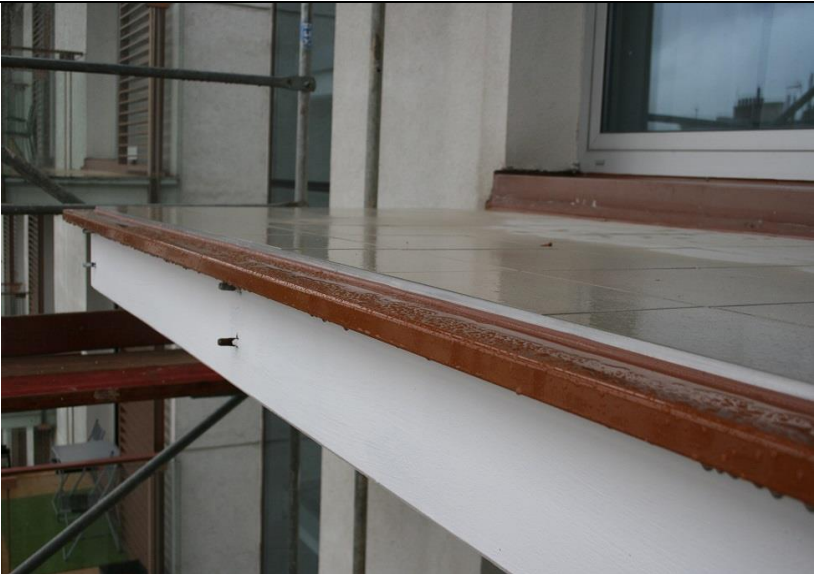
| <p>Osazení<br/>systémové<br/>krajové lišty<br/>s tmelením<br/>styku<br/>s okapovým<br/>plechem</p> | |

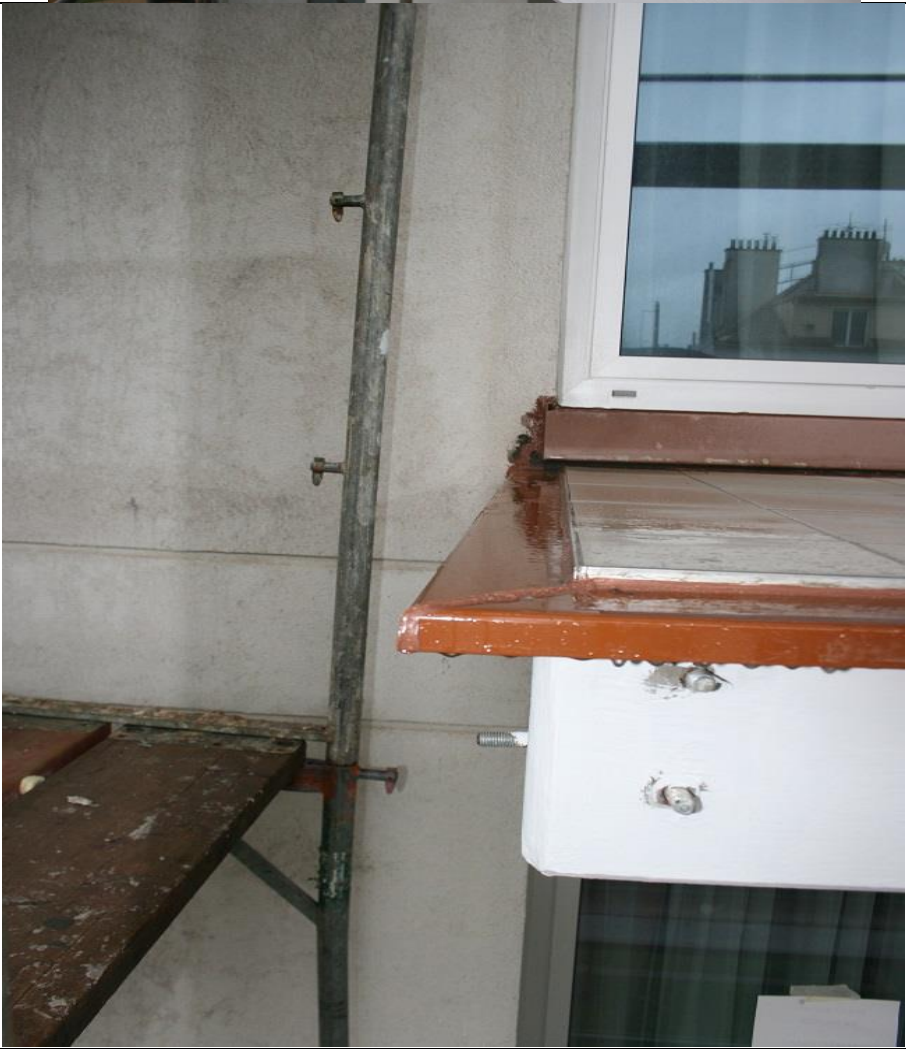
| <p>Detail<br/>zatmelení<br/>venkovního<br/>rohu<br/>okapového<br/>plechu – tmel<br/>navrstven pro<br/>odvod vody<br/>z rohového<br/>spoje</p> | |
