## Dokumentace průběhu prací

**Projekt :** Rekonstrukce 10-ti balkónů objektu H1-J1 Korunní 810

**Období :** 25.10. – 7.11. 2018

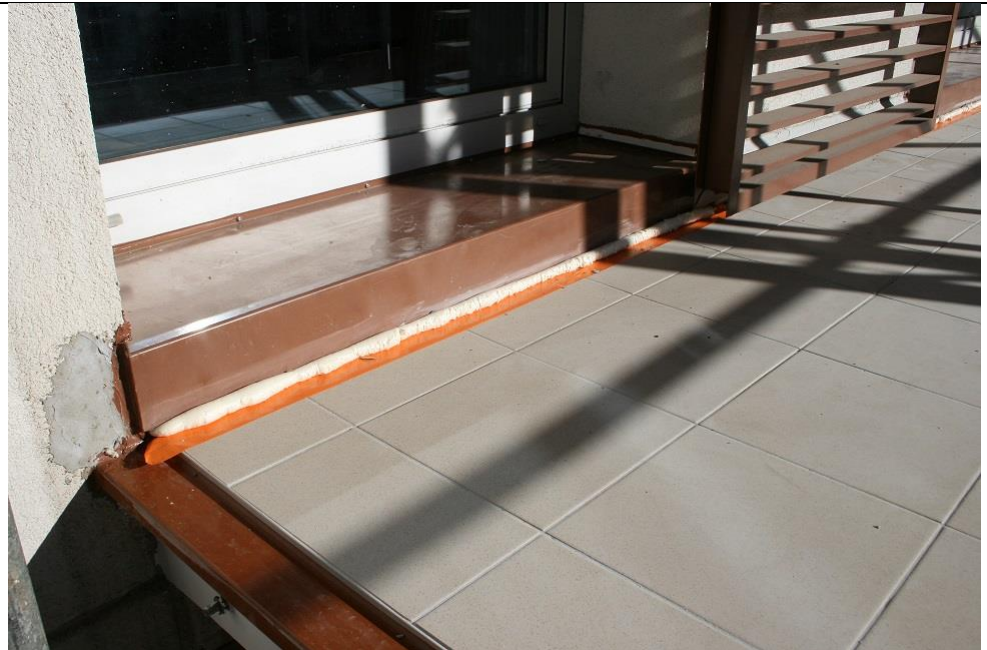
Před  
osazením  
vodící lišty  
žaluzií  
vyplnění  
spáry pod  
parapetem  
pěnou  
(lokálně)

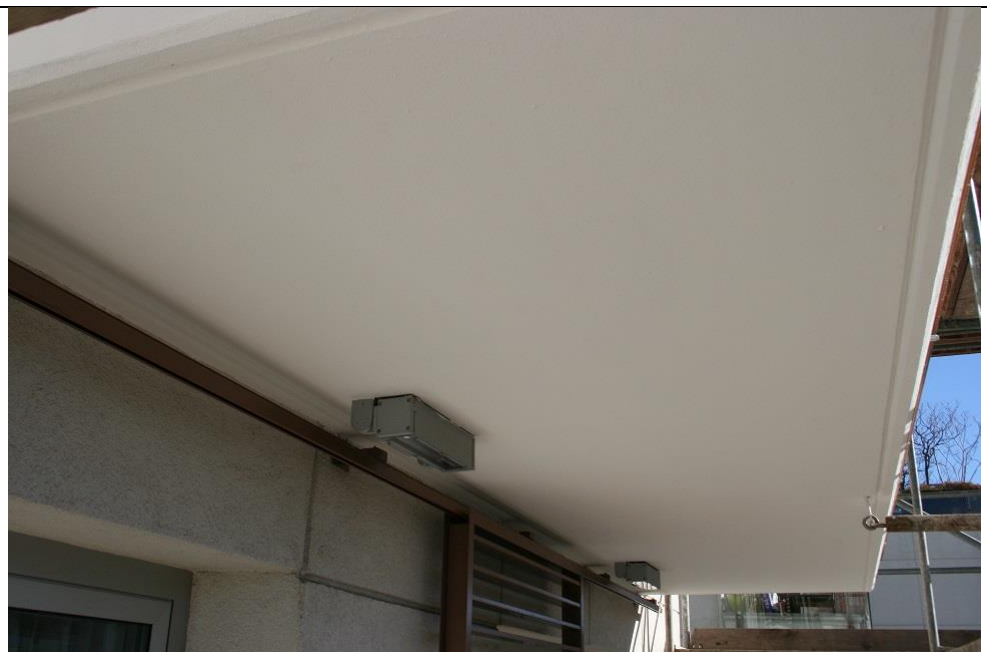
Dokončení  
výmalby  
boční a  
spodní části  
balkónů

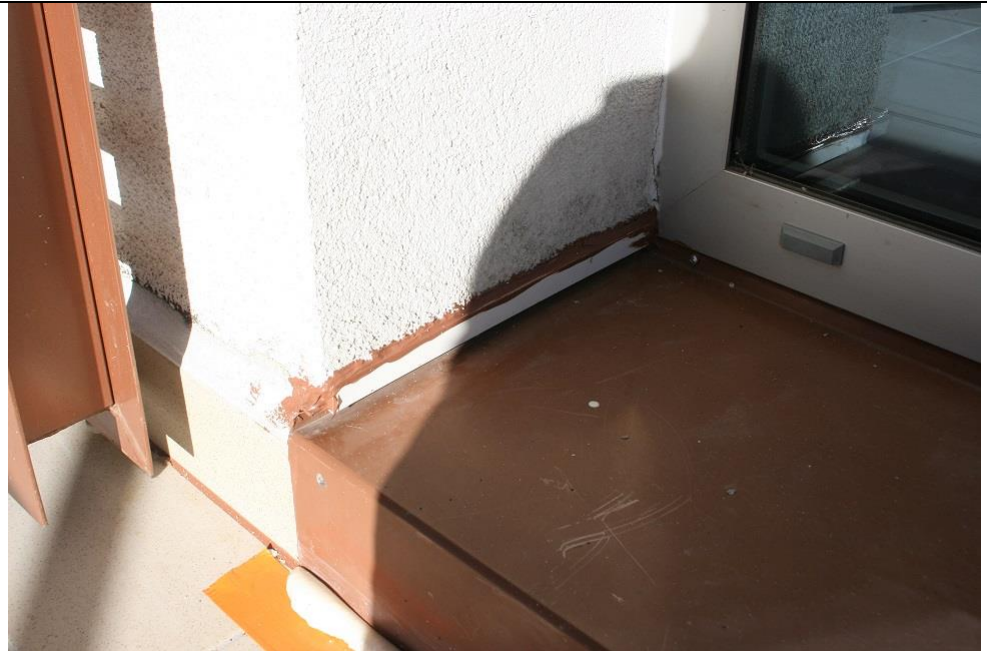
Osazení  
plastové lišty  
na boční  
stranu  
parapetního  
plechu +  
protmelení  
(zakrytí části  
fasády  
ostění,  
porušené  
demontáží a  
zpětnou  
montáží  
parapetu)

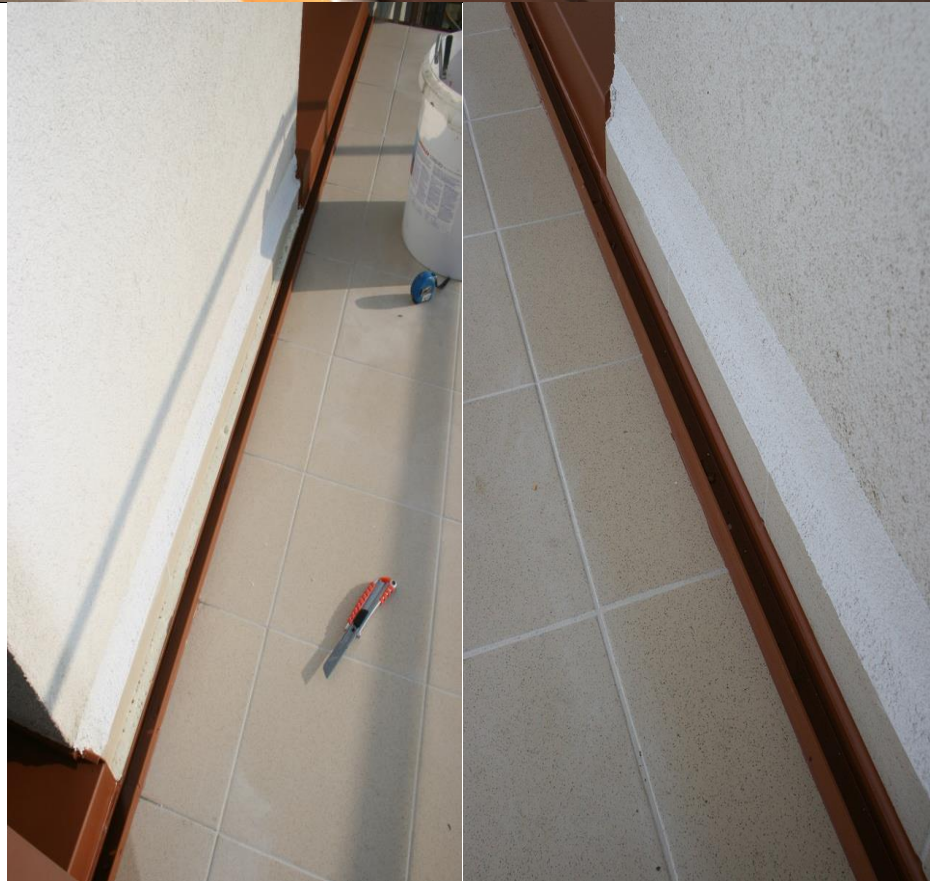
Zpětné  
osazení  
vodící lišty  
pro žaluzie.  
V prostoru  
meziokenní -  
ho pilíře a  
styku  
s keramic -  
kým soklem  
zatmeleno  
PU tmelem,  
případně  
vyplněno  
PUR pěnou

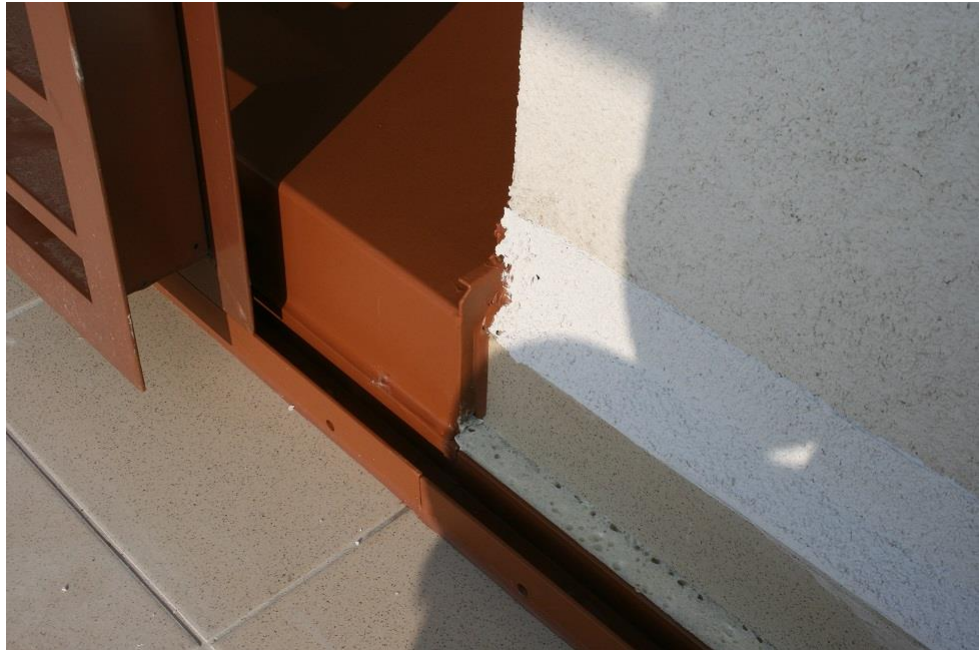
Detail styku-  
parapet, sokl  
a vodící lišta  
žaluzií

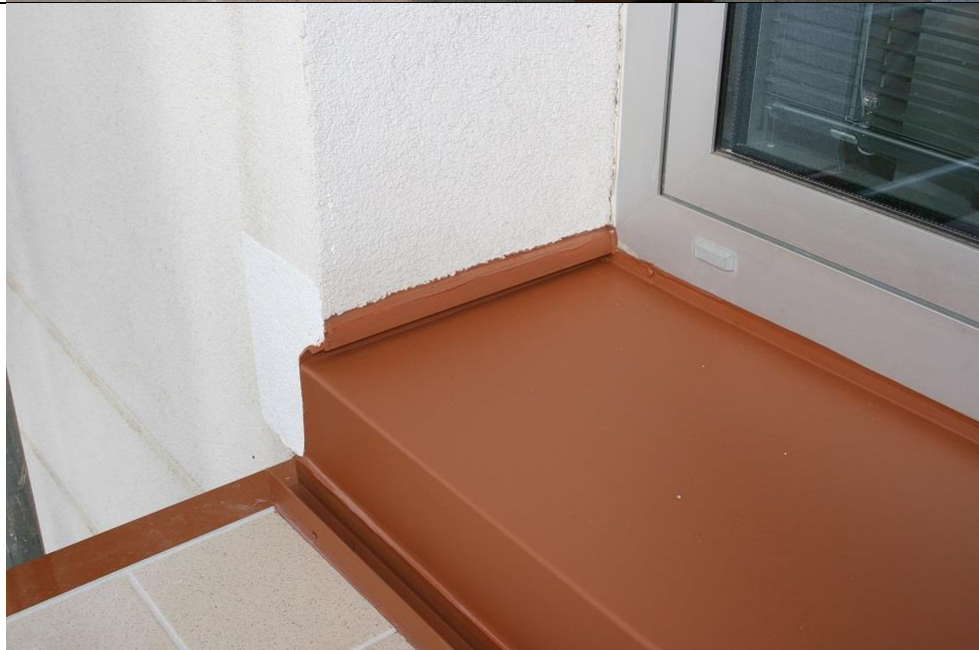
Nátěr  
parapetních  
plechů  
včetně  
plastové  
krycí lišty  
ostění

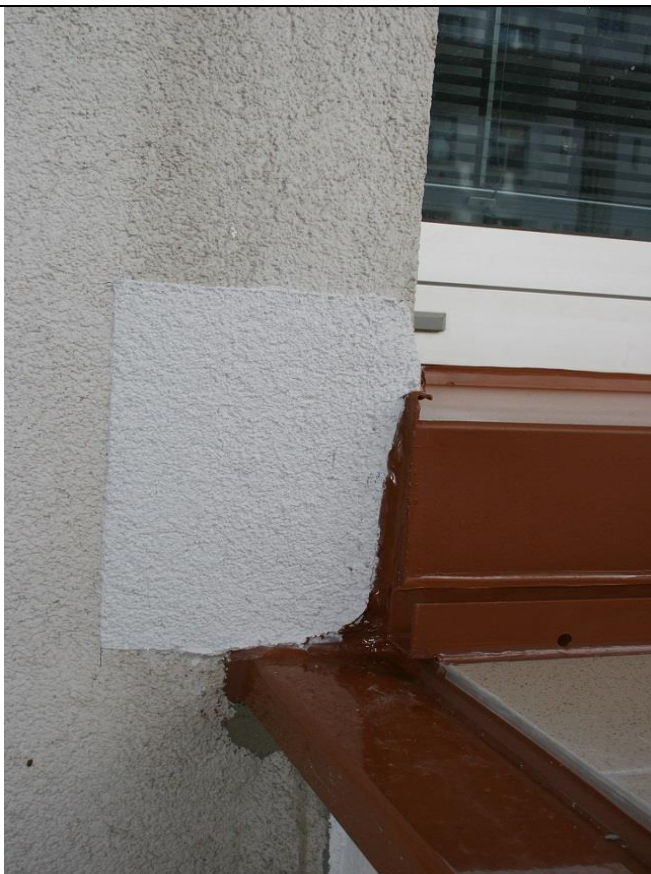
Oprava  
vrchní části  
strukturální  
omítky.  
Nutno  
dokončit  
detail styku  
s parapetem  
a lokálně  
opravit  
omítku i pod  
lemovacím  
plechem  
balkónu.

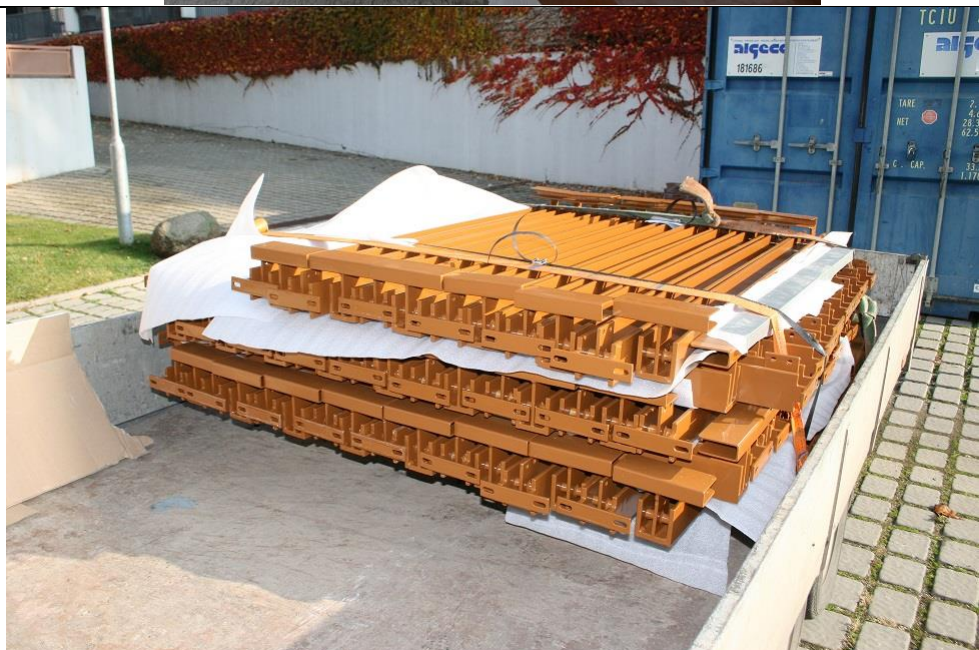
Návoz  
zámečnic -  
kých prvků  
zábradlí  
s novou  
povrchovou  
úpravou –  
zahájení  
montáže
