**Korunní Dvůr  
Korunní 810  
Praha 10, Vinohrady**

**TECHNICKÉ ZHODNOCENÍ OBJEKTU**  
(spodní stavba, společné prostory, fasáda, střecha)

zpracováno 15. 10. 2012

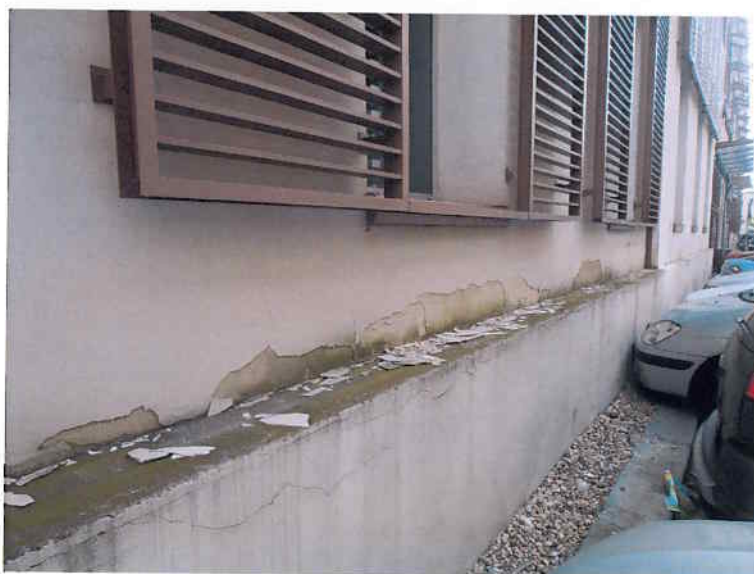
| Fasáda, balkóny | |
|---|---|
| Aktuální stav | - mikrotrhliny v omítce<br>- vlhkostní mapy ul. Sobotecká pod střešní připojovací lištou<br>- vlhkostní mapy soklu - omítky<br>- opadaná omítka soklu ul. Sobotecká |
| Kategorie závady | C |

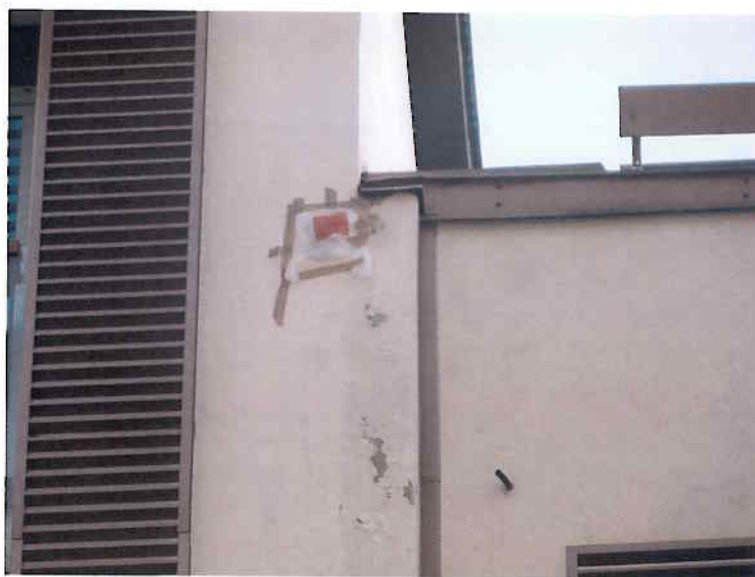
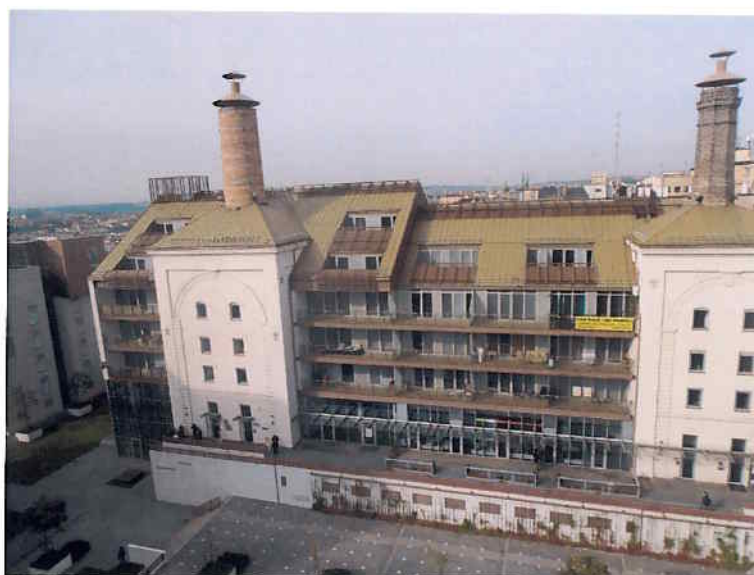
| Střešní plášť | |
|---|---|
| Aktuální stav | - zatékání do bytu z ul. Sobotecká |
| Kategorie závady | C |

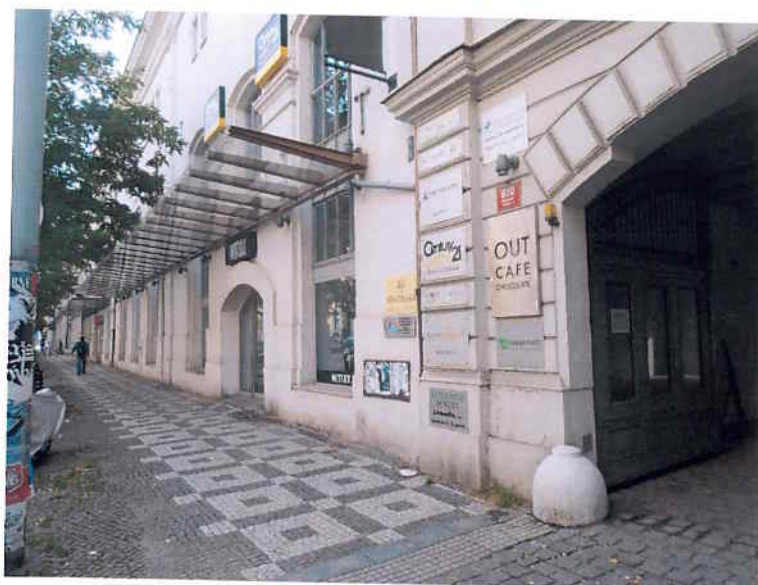
| <b>Fasáda</b> | |
|---|---|
| Aktuální stav | - lokální trhliny v omítce<br>- vlhkostní mapy soklu - omítky |
| Kategorie závady | <b>B</b> |

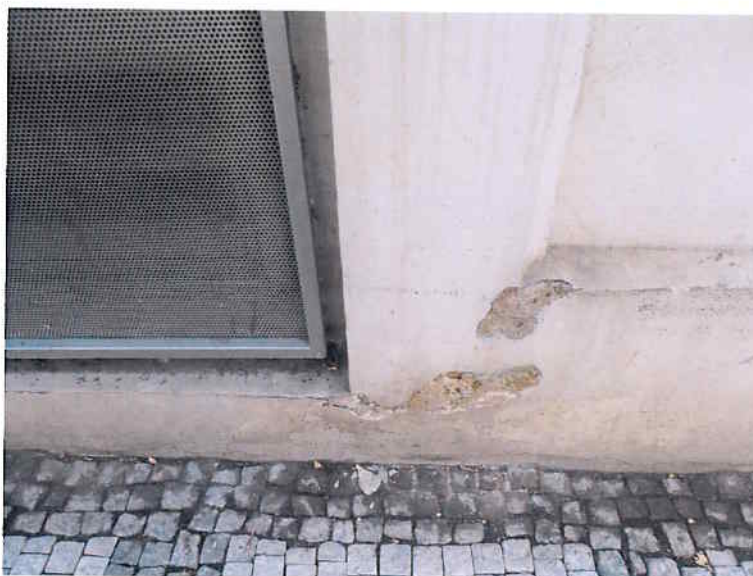
| <b>Fasáda</b> | |
|---|---|
| Aktuální stav | - mikrotrhliny v omítkě<br>- vlhkostní mapy soklu – ul. Korunní |
| Kategorie závady | <b>B</b> |

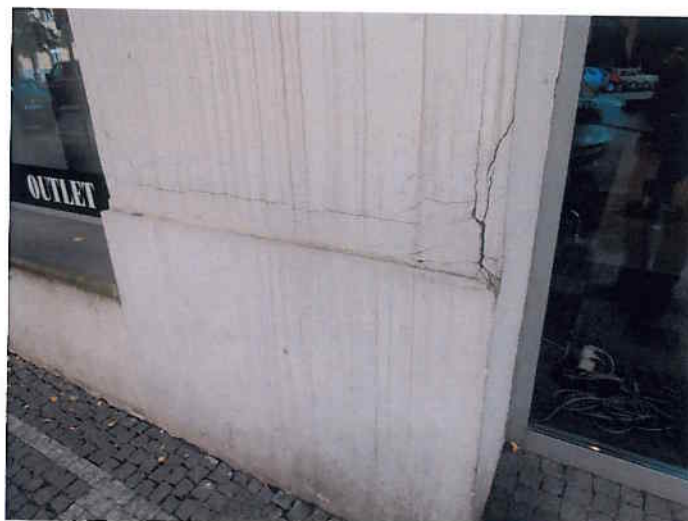
| <b>Fasáda</b> | |
|---|---|
| Aktuální stav | - mikrotrhliny v omítkě<br>- vlhkostní mapy soklu – ul. Korunní |
| Kategorie závady | <b>B</b> |

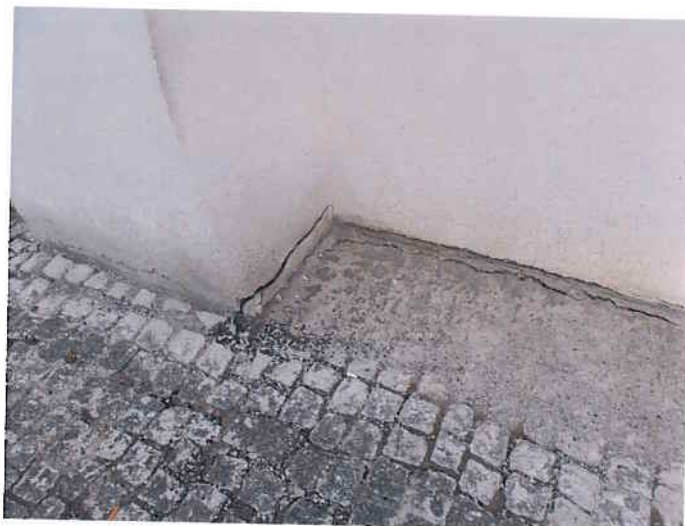
| <b>Fasáda</b> | |
|---|---|
| Aktuální stav | - mikrotrhliny v omítce<br>- vlhkostní mapy soklu – ul. Korunní<br>- sedání dlažby - vnitroblok |
| Kategorie závady | <b>B</b> |

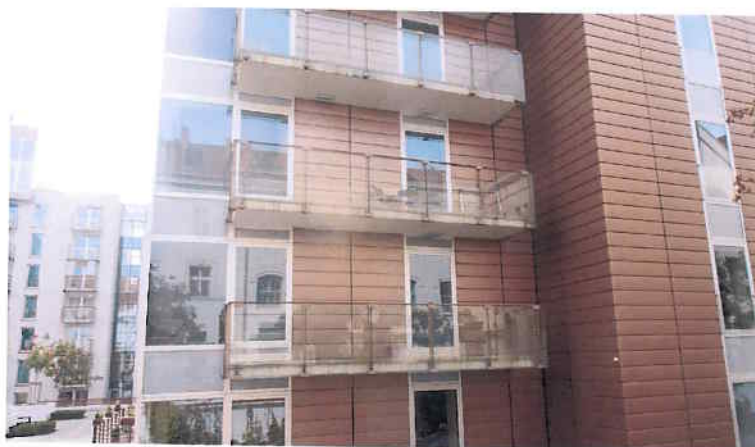
| <b>Fasáda, balkóny</b> | |
|---|---|
| Aktuální stav | - vlhkostní mapy pod okapnicemi balkónů<br>- koroze kotev zábradlí |
| Kategorie závady | <b>C</b> |

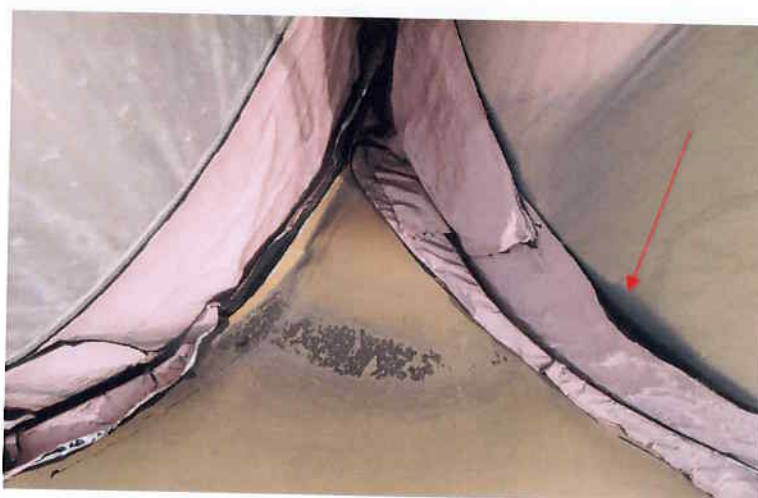
| Střešní plášť | |
|---|---|
| Aktuální stav | <ul style="list-style-type: none"><li>- netěsné prostupy</li><li>- chybí ukončovací lišta svislé hydroizolace</li><li>- neutěsněné výdechy strojovny</li></ul> |
| Kategorie závady | C |

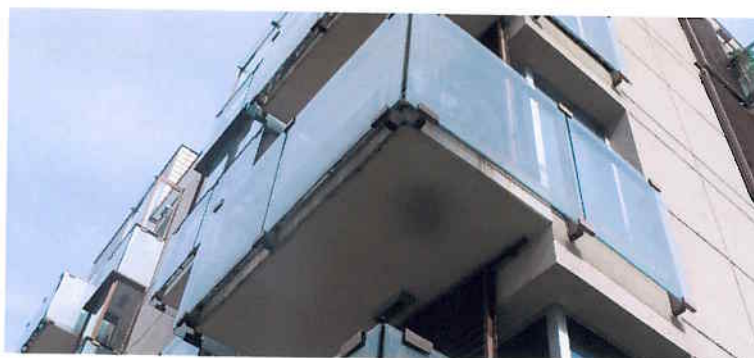
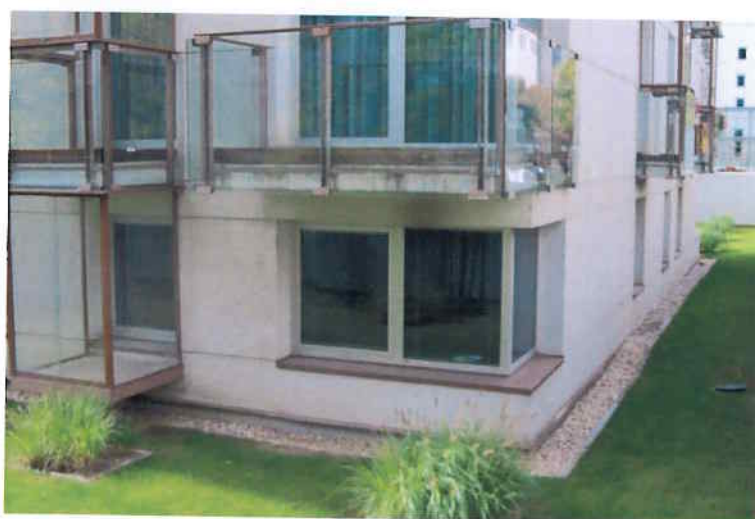
| Fasáda, balkóny | |
|---|---|
| Aktuální stav | - vlhkostní mapy pod okapnicemi balkónů |
| Kategorie závady | <b>C</b> |

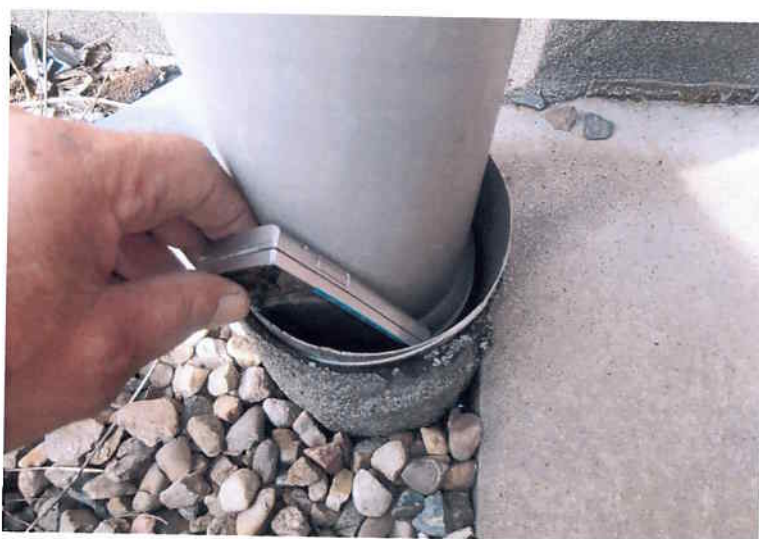
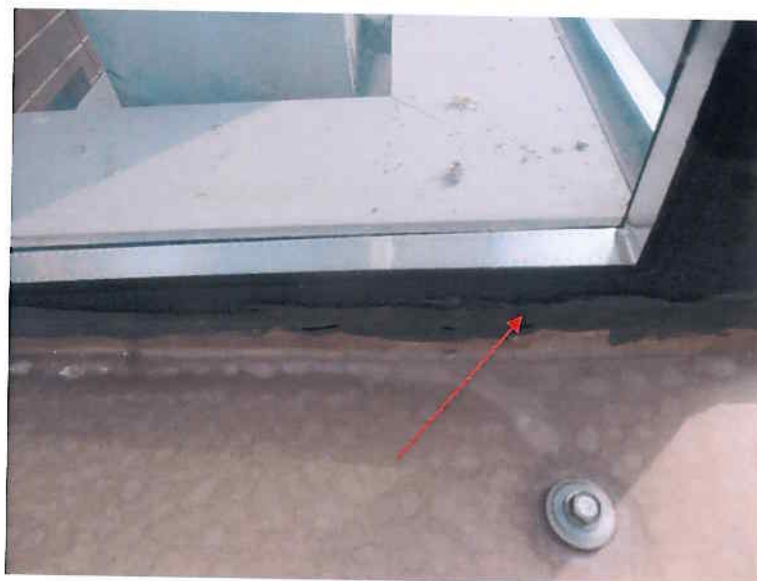
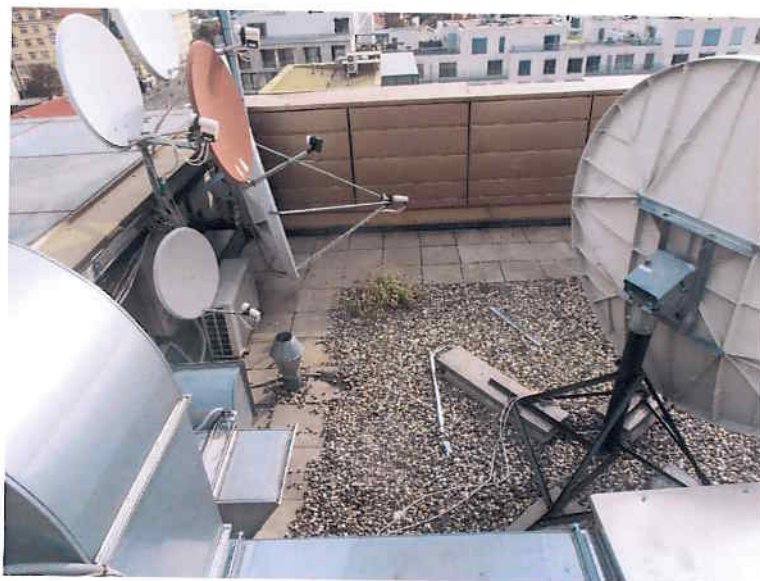
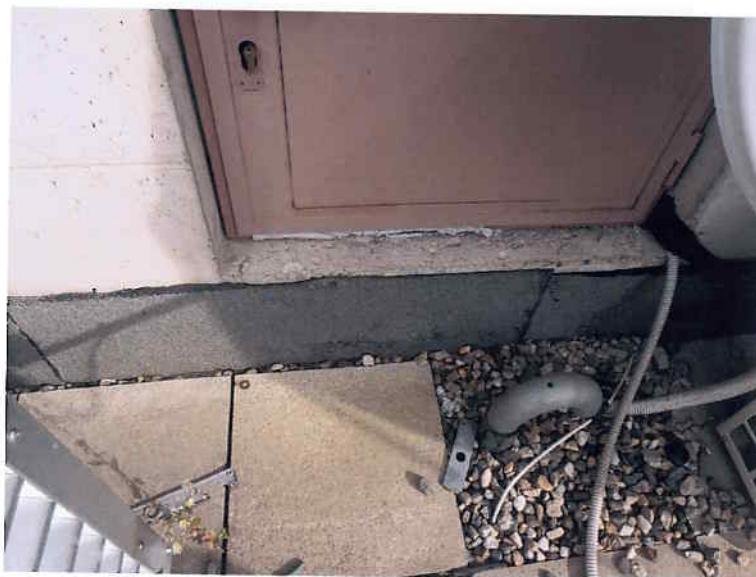
| Střešní plášť | |
|---|---|
| Aktuální stav | <ul style="list-style-type: none"><li>- chybí krytky dešťových svodů</li><li>- lokálně degradované tmely mezi oplechováním atiky a prosklenou fasádou</li></ul> |
| Kategorie závady | <b>B</b> |

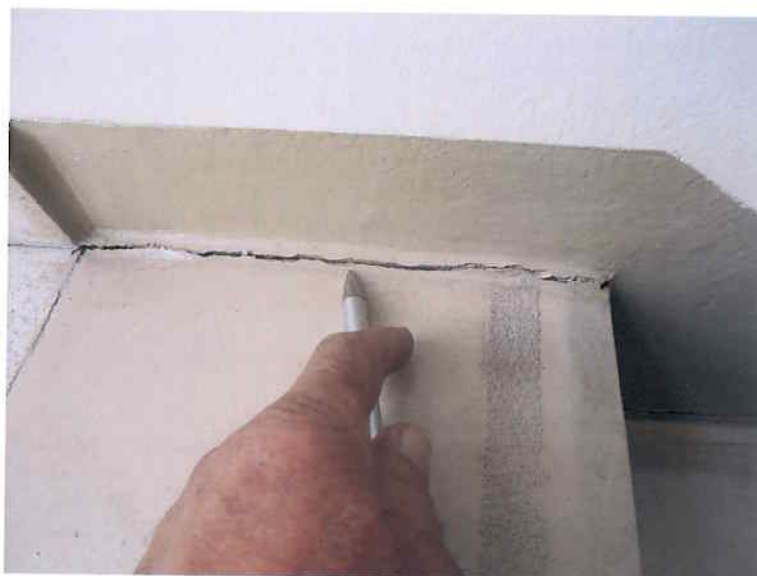
| <b>Schodiště, chodba, společné prostory</b> | |
|---|---|
| Aktuální stav | - koroze kotev zábradlí zadního venkovního schodiště<br>- trhliny přípojovací spáry schodiště - stěna |
| Kategorie závady | <b>B</b> |

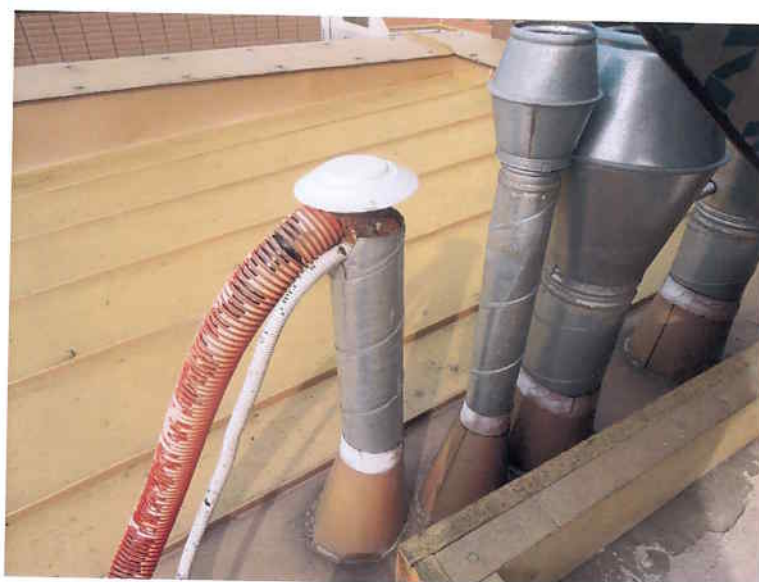
| <b>Střešní plášť</b> | |
|---|---|
| Aktuální stav | - chybí krytky dešťových svodů<br>- chybí tmel a svěrné pásy svislé hydroizolace prostupů<br>- netěsné oplechování odvětrávacích hlav Lomanco<br>- oplechování prostupů proti vodě<br>- degradované tmely |
| Kategorie závady | <b>B</b> |

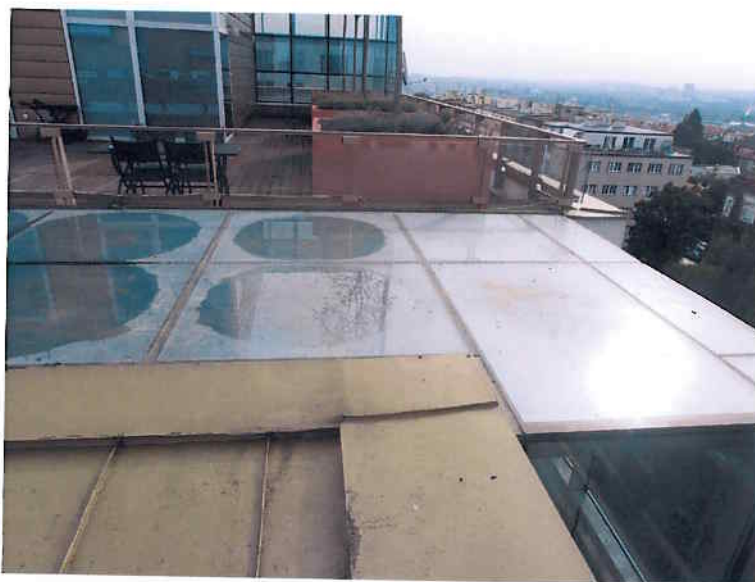
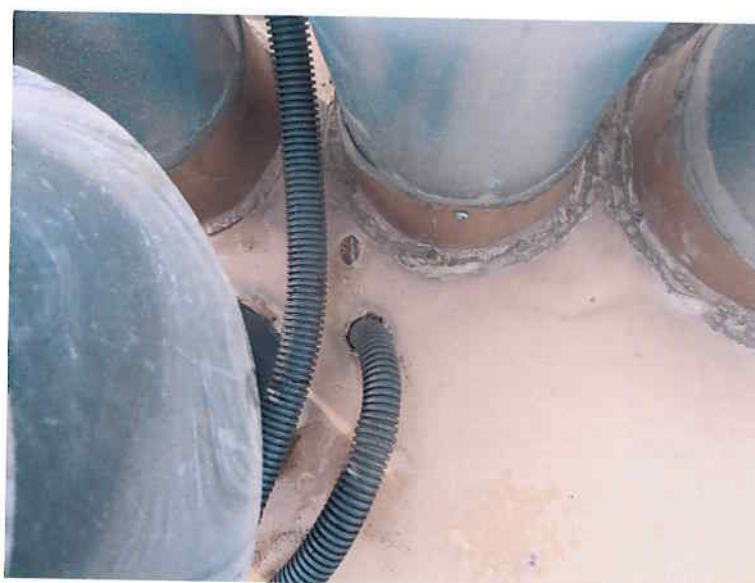
| Střešní plášť | |
|---|---|
| Aktuální stav | <ul style="list-style-type: none"><li>- chybí krytky dešťových svodů</li><li>- chybí tmel a svěrné pásy svislé hydroizolace prostupů</li><li>- netěsné oplechování odvětrávacích hlavic Lomanco</li><li>- oplechování prostupů proti vodě</li><li>- degradované tmely</li></ul> |
| Kategorie závady | <b>B</b> |

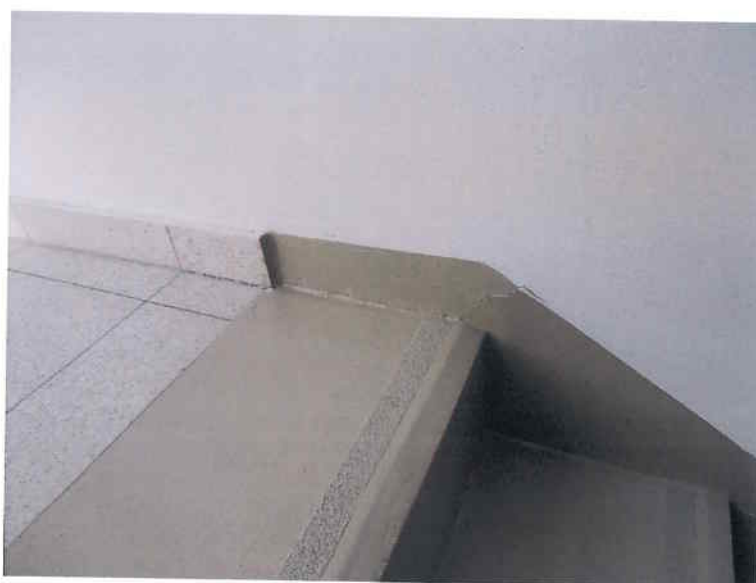
| <b>Schodiště, chodba, společné prostory</b> | |
|---|---|
| Aktuální stav | - koroze kotev zábradlí zadního venkovního schodiště<br>- trhliny přípojovací spáry schodiště - stěna |
| Kategorie závady | <b>B</b> |

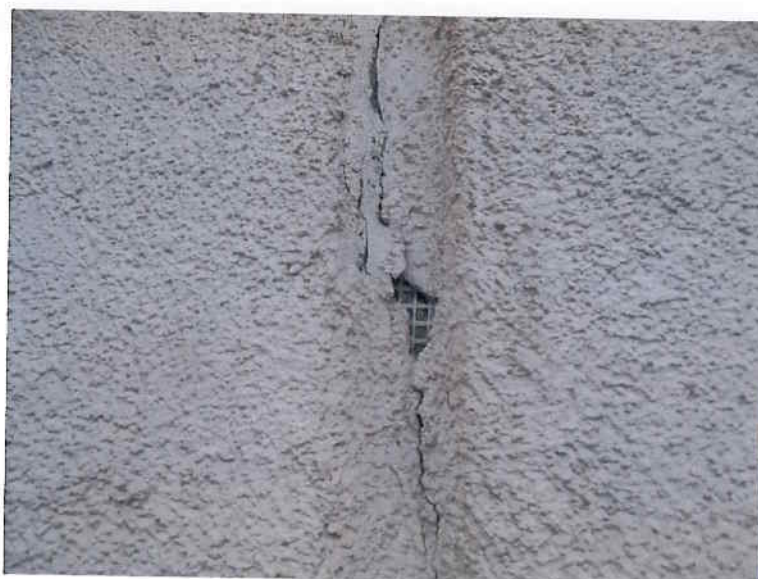
| <b>Fasáda, balkóny</b> | |
|---|---|
| Aktuální stav | - 1 balkon jih má vlhkostní mapu pod okapnicí<br>- objektová dilatace J1-H1 provedena armovací vrstvou a tkaninou, prasklá spára |
| Kategorie závady | <b>B</b> |

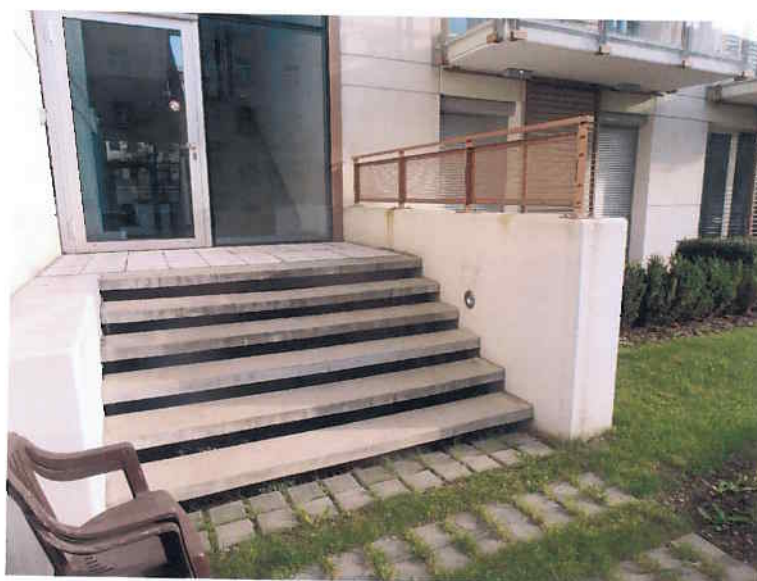
| <b>Schodiště, chodba, společné prostory</b> | |
|---|---|
| Aktuální stav | - koroze kotev zábradlí zadního venkovního schodiště<br>- trhliny přípojovací spáry schodiště - stěna |
| Kategorie závady | <b>B</b> |

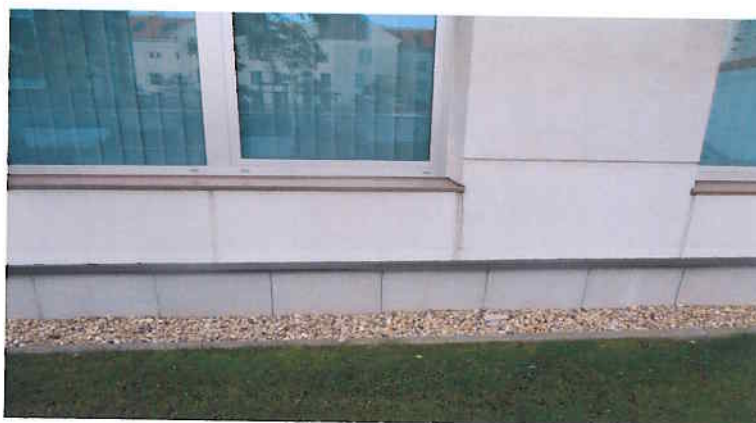
| <b>Fasáda, balkóny</b> | |
|---|---|
| Aktuální stav | - 3 balkóny jih mají vlhkostní mapu pod okapnicí<br>- podtékání 2 ks okenních parapetů sever |
| Kategorie závady | <b>B</b> |

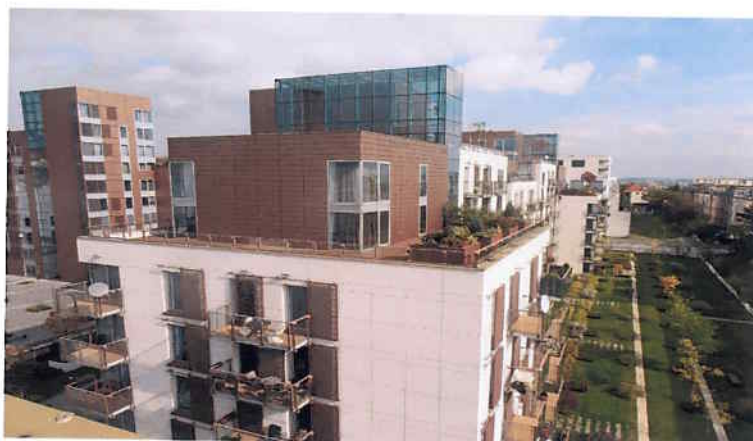
| <b>Střešní plášť</b> | |
|---|---|
| Aktuální stav | - chybí krytky dešťových svodů na plechové krytině |
| Kategorie závady | <b>B</b> |

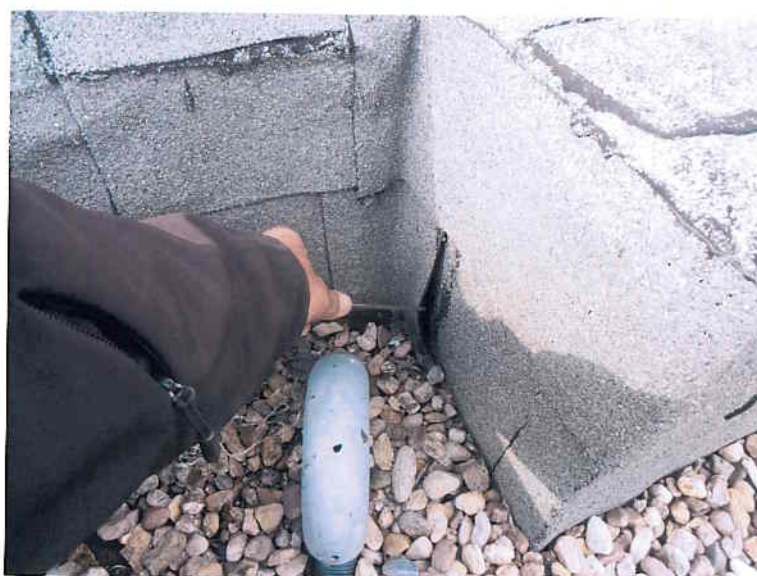
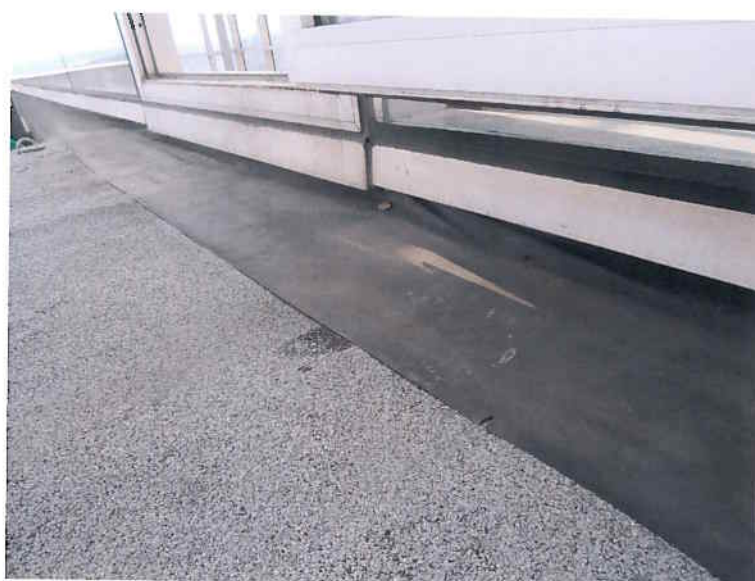
| Střešní plášť | |
|---|---|
| Aktuální stav | <ul style="list-style-type: none"><li>- zatéká do bitumenového povlaku</li><li>- netěsné napojení bitumenu v detailech a na prosklenou fasádu</li><li>- ukončení bitumenové hydroizolace v zátěžových vrstvách</li><li>- chybí tmelené svěrné pásy</li><li>- netěsné ukončení hydroizolace</li></ul> |
| Kategorie závady | <b>C</b> |

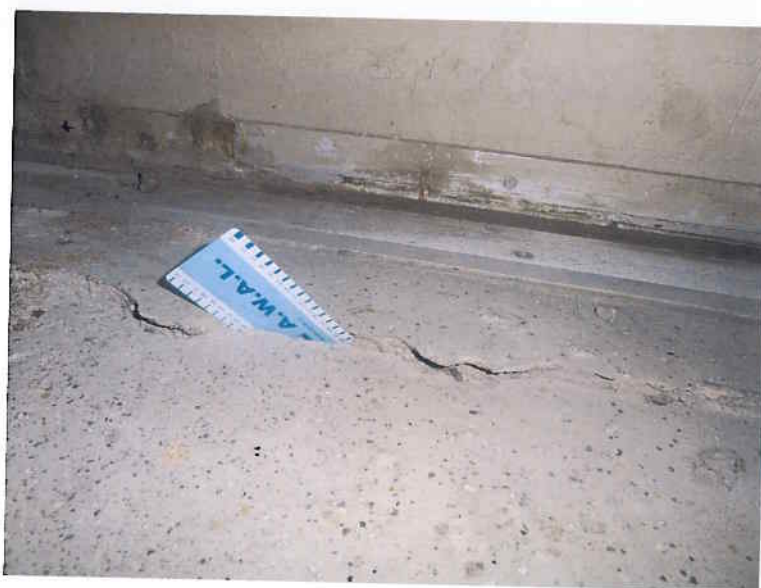
| <b>Garáže</b> | |
|---|---|
| Aktuální stav | - zatékání ze stropní desky a v objektových dilatacích, v současnosti sanované<br>- 1PP pod vchodem objektu F průhyb stropní desky cca 10 mm |
| Kategorie závady | <b>C</b> |

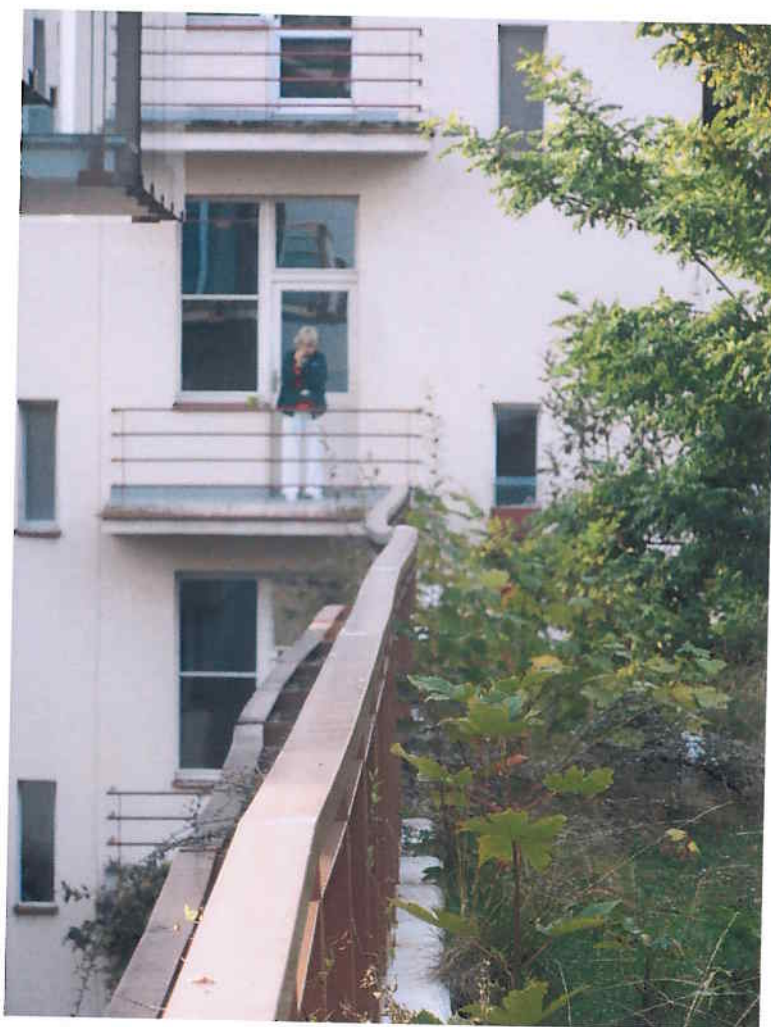
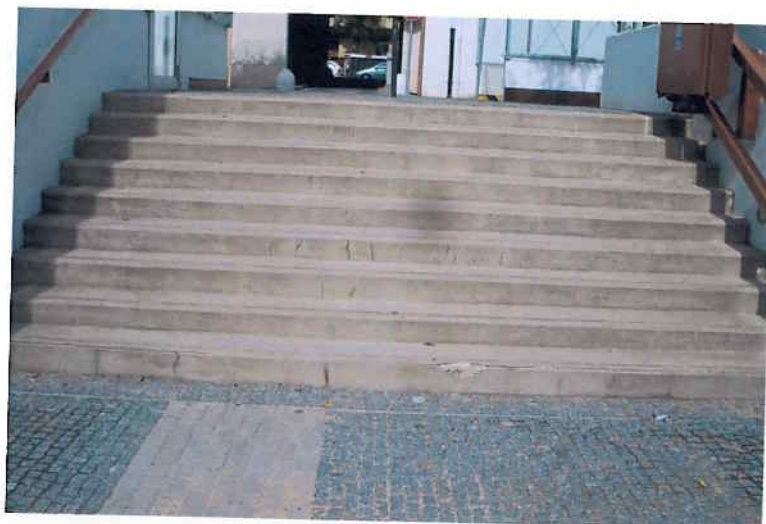
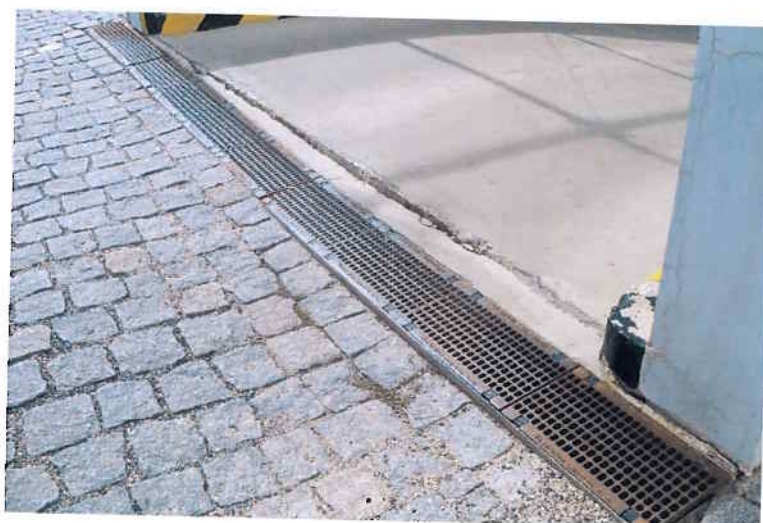
| <b>Vnitroblok</b> | |
|---|---|
| Aktuální stav | <ul style="list-style-type: none"> <li>- dožilé, degradované povrchové úpravy schodišť, trhliny a odpadávající části plastbetonu</li> <li>- mapy po odstříkujícím dešti na všech soklech</li> <li>- netěsná kašna v prostoru F/A, při naplnění protéká voda</li> <li>- sedání rampy se schodištěm o 75 mm, u objektu A</li> <li>- sedání terénu o 80 mm, u výjezdu z garáží L</li> <li>- pohyb opěrné stěny o 100 mm, u objektu K</li> </ul> |
| Kategorie závady | <b>C</b> |
