## Dokumentace průběhu prací

**Oprava vjezdu a výjezdu do podzemních garáží Rezidence Korunní 810**

**Objednatel :** SVJ Korunní 810

**Období :** 22.7. – 5.8. 2019

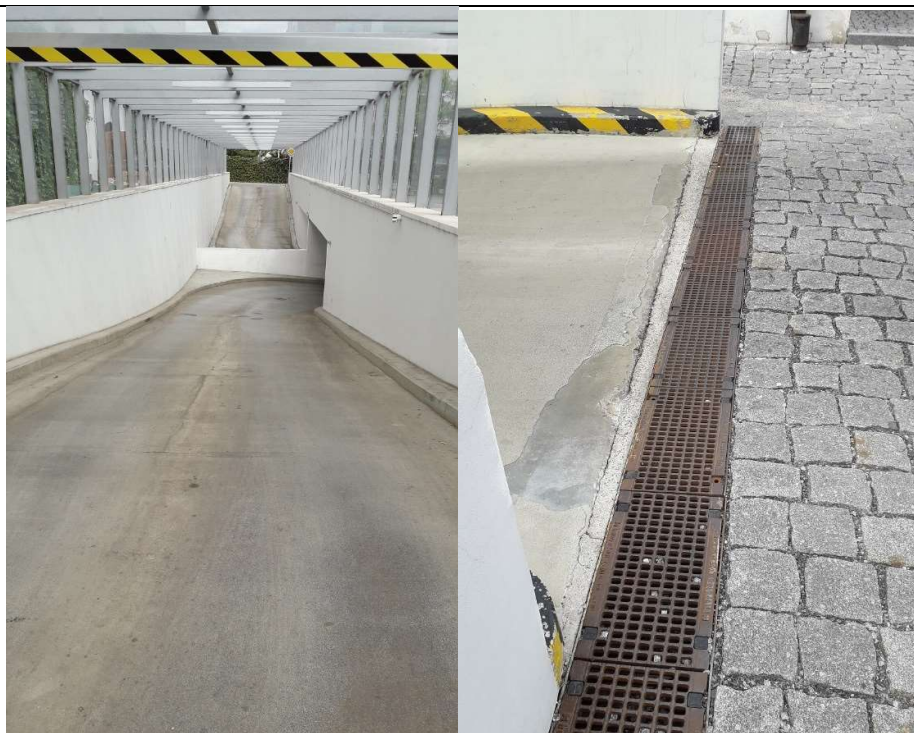
Původní stav  
: Praskliny a  
nesoudržné  
plochy  
pojezdových  
částí,  
oprýskaný  
nátěr  
ukončení  
obrubníků,  
zašlá malba  
stěn  
s prasklinami  
v omítce

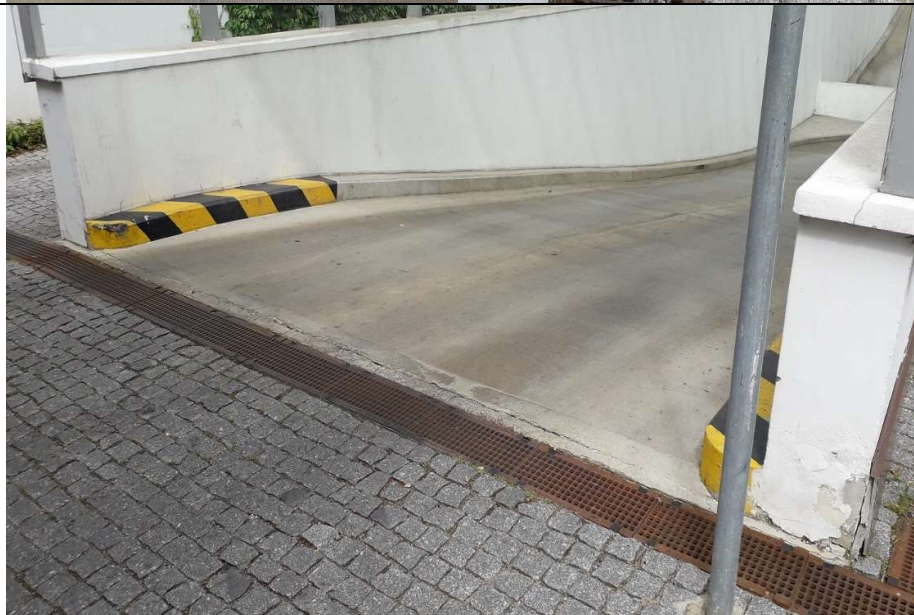
Původní stav  
: Napojení na  
odvodňovací  
kanál  
vypraskaný,  
bez jakékoliv  
povrchové  
úpravy. Z čel  
betonových  
zdí odpadává  
omítka

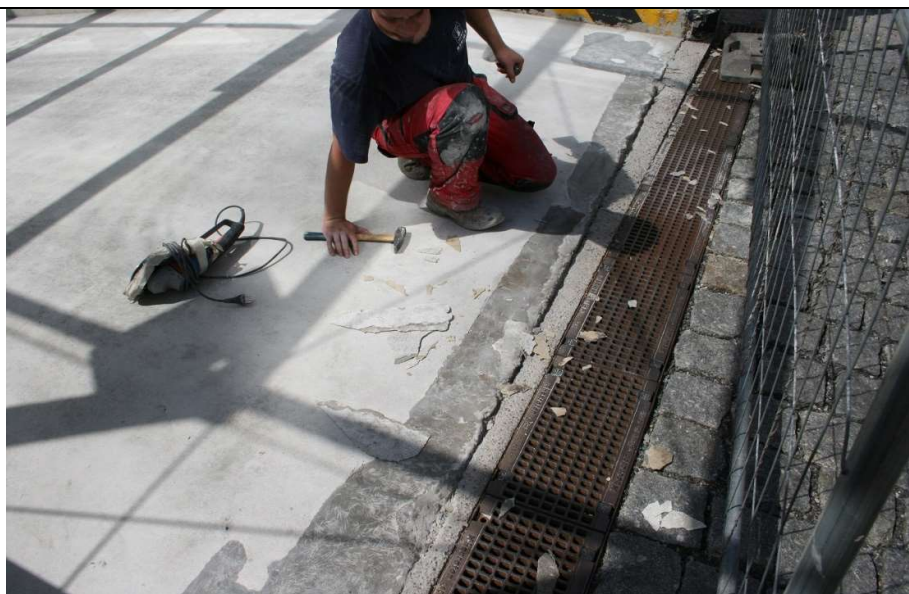
Celoplošné  
broušení  
povrchů,  
mechanické  
odstranění  
nesoudržných  
vrstev

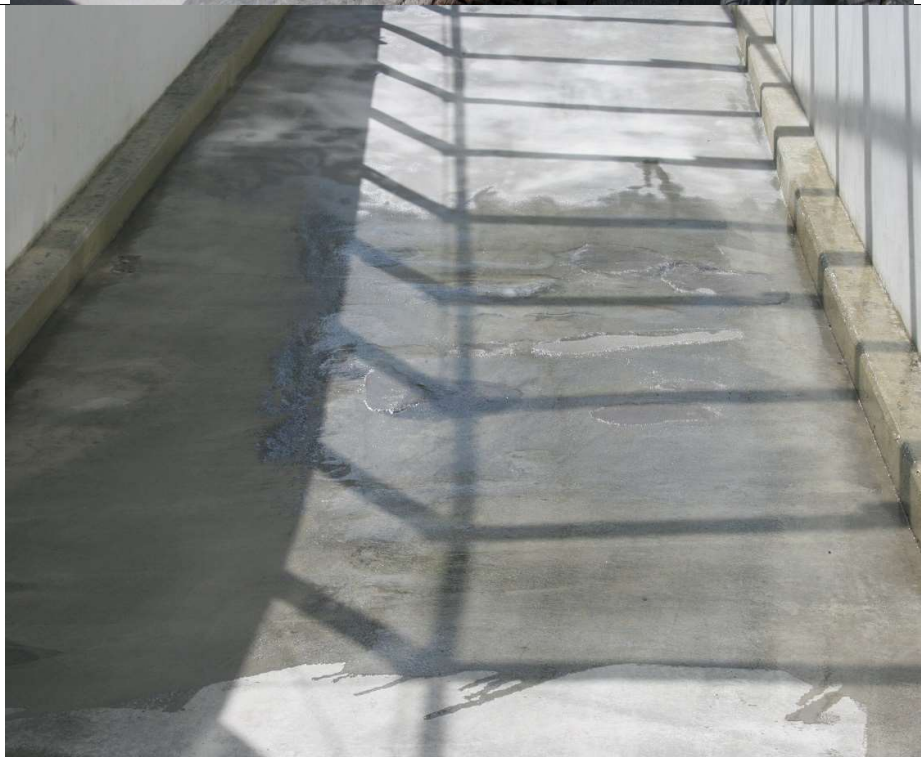
Lokální  
opravy  
hlubokých  
poškození žb  
kontruce +  
první vrstva  
epoxidové  
penetrace se  
vsypem

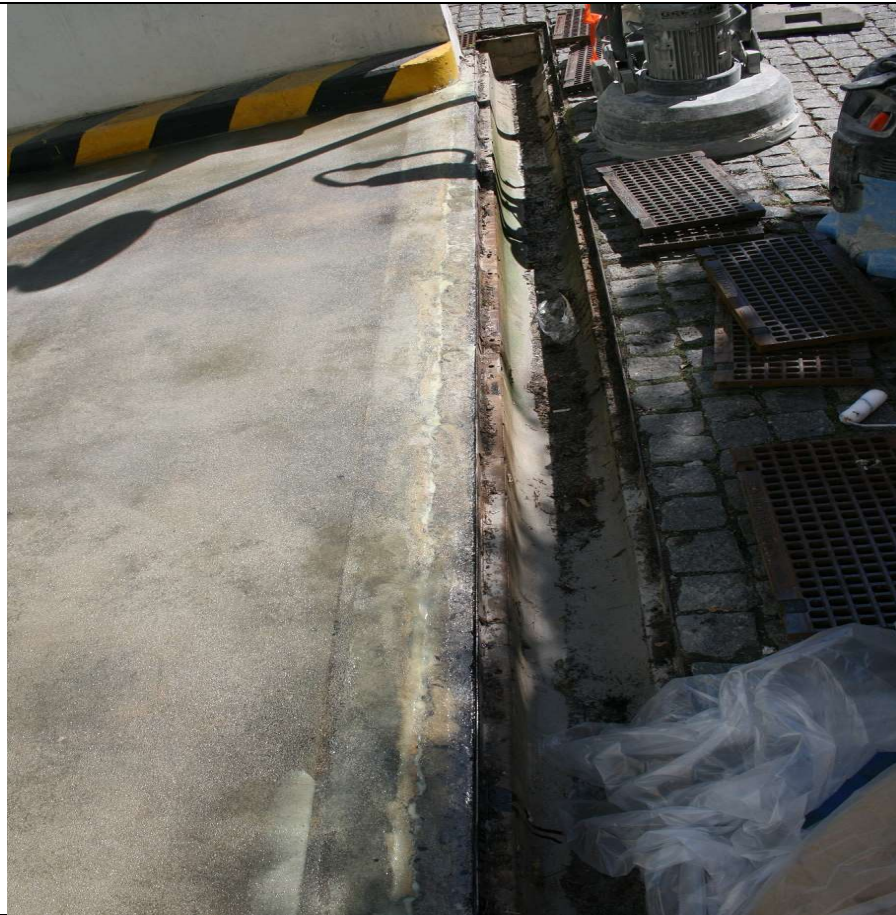
Zalítí  
napojení na  
odvodňovací  
kanál  
epoxidovou  
pryskyřicí  
s křemičitým  
pískem

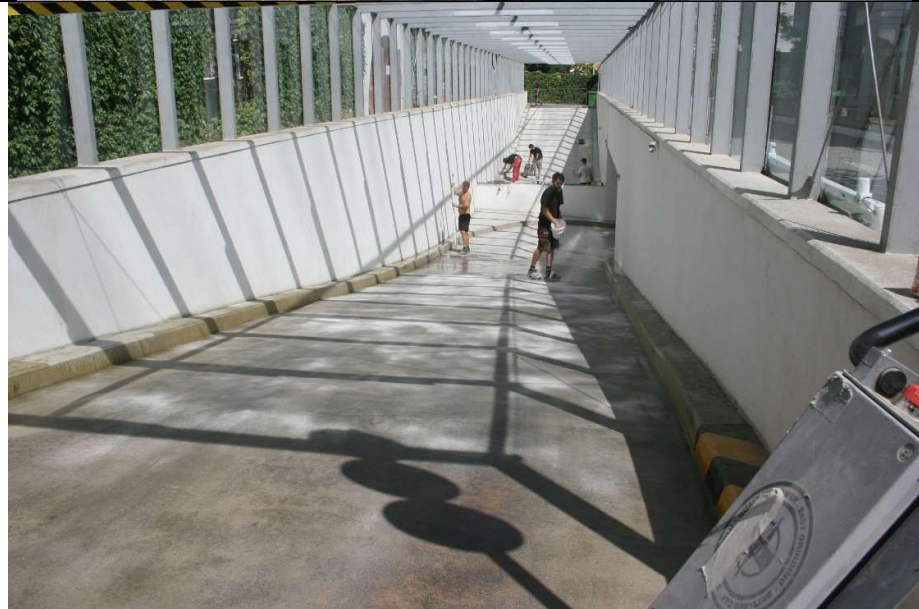
Aplikace  
první vrstvy  
epoxidové  
penetrace

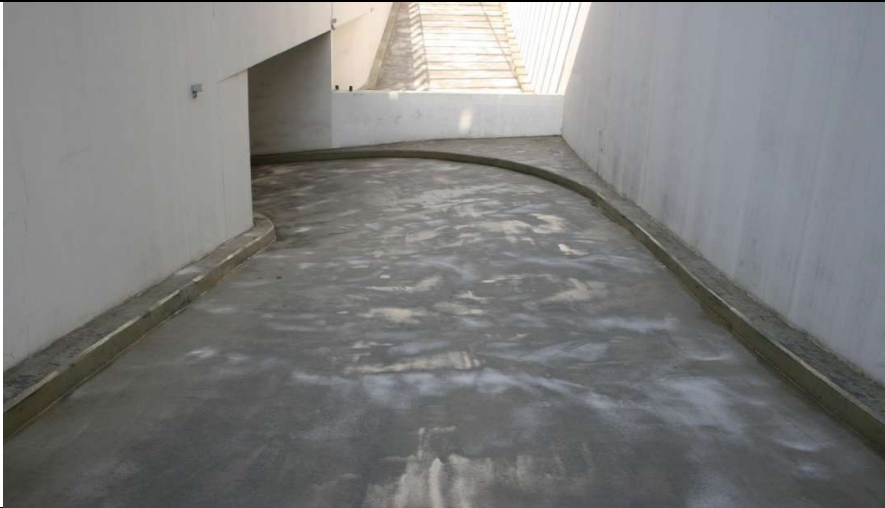
| <p>Povrch po zaschnutí, před druhou vrstvou epoxidu</p> | |

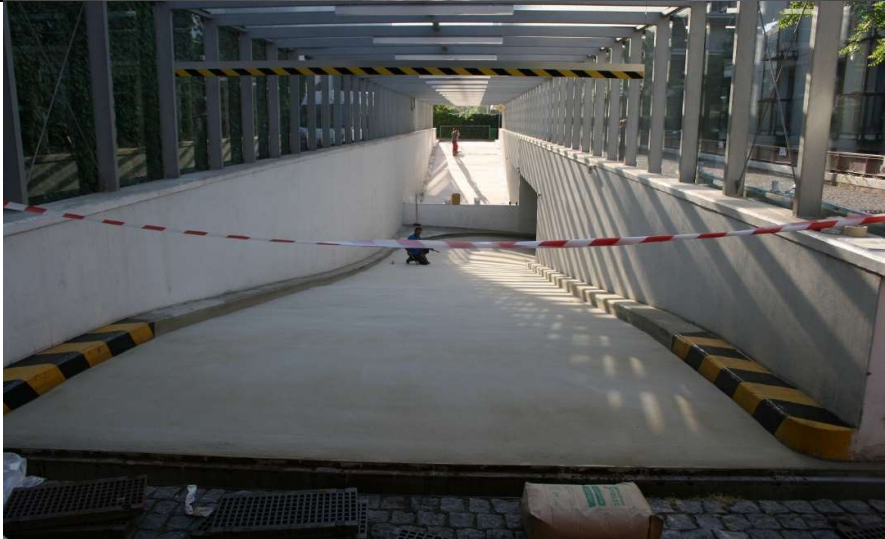
| <p>Druhá, nosná vrstva epoxidové pryskyřice</p> | |

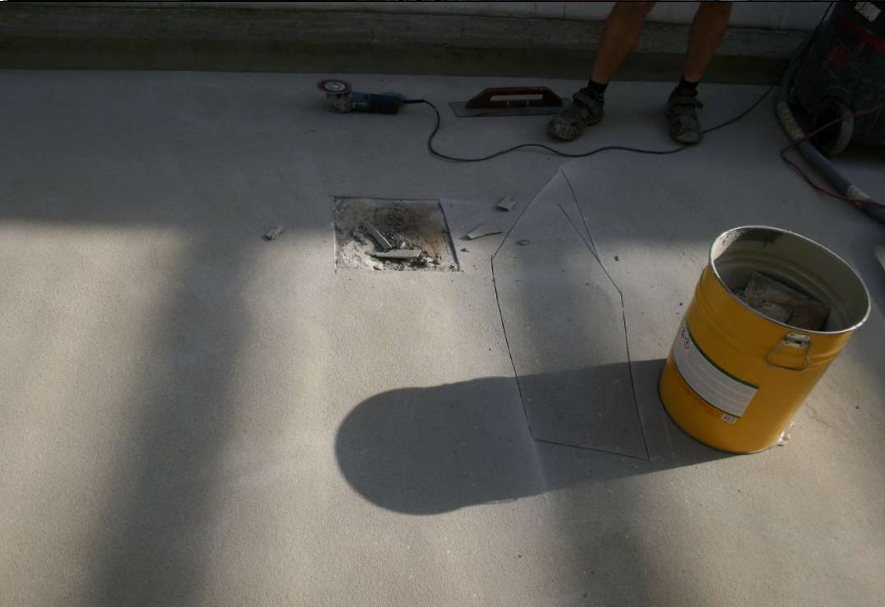
| <p>Lokální opravy dutých míst před finálovou vrstvou (viz. zápis v SD)</p> | |

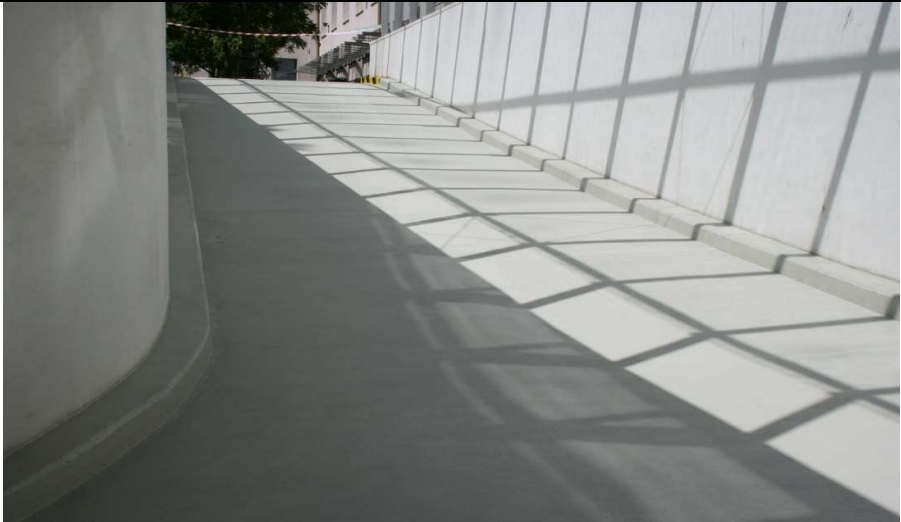
| <p>Třetí, finálová<br/>vrstva nátěru<br/>v barvě RAL<br/>dle výběru</p> | |

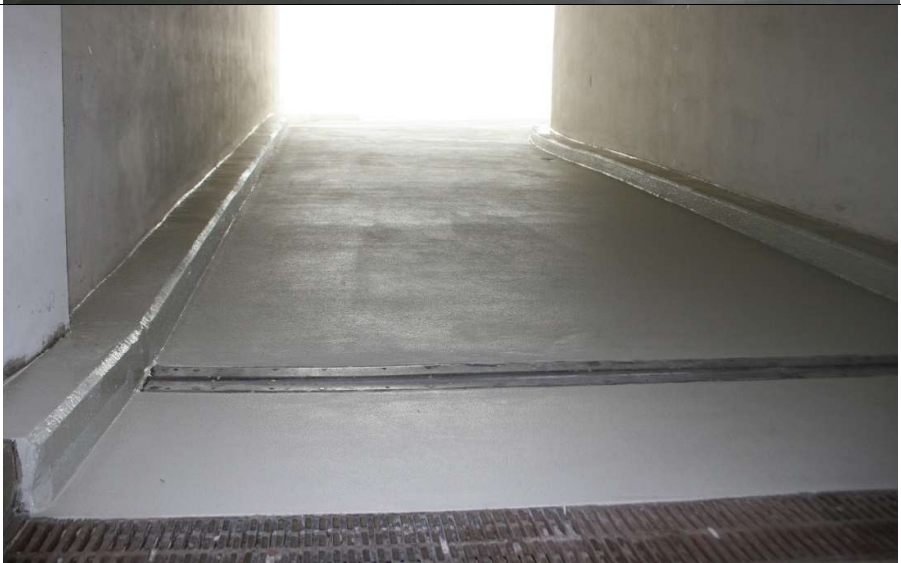
| <p>Finální vrstva<br/>s napojením<br/>na dilataci a<br/>odvodňovací<br/>žlábek<br/>v podzemním<br/>podlaží</p> | |

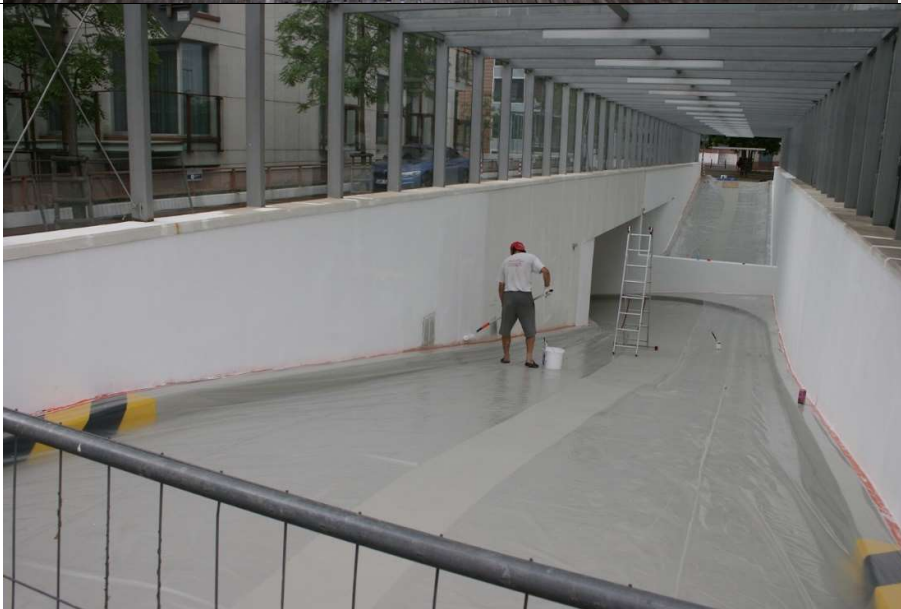
| <p>Umytí stěn<br/>vysokotlakým<br/>vodním<br/>čističem,<br/>penetrace<br/>povrchu,<br/>oprava<br/>prasklin a<br/>první vrstva<br/>malby</p> | |

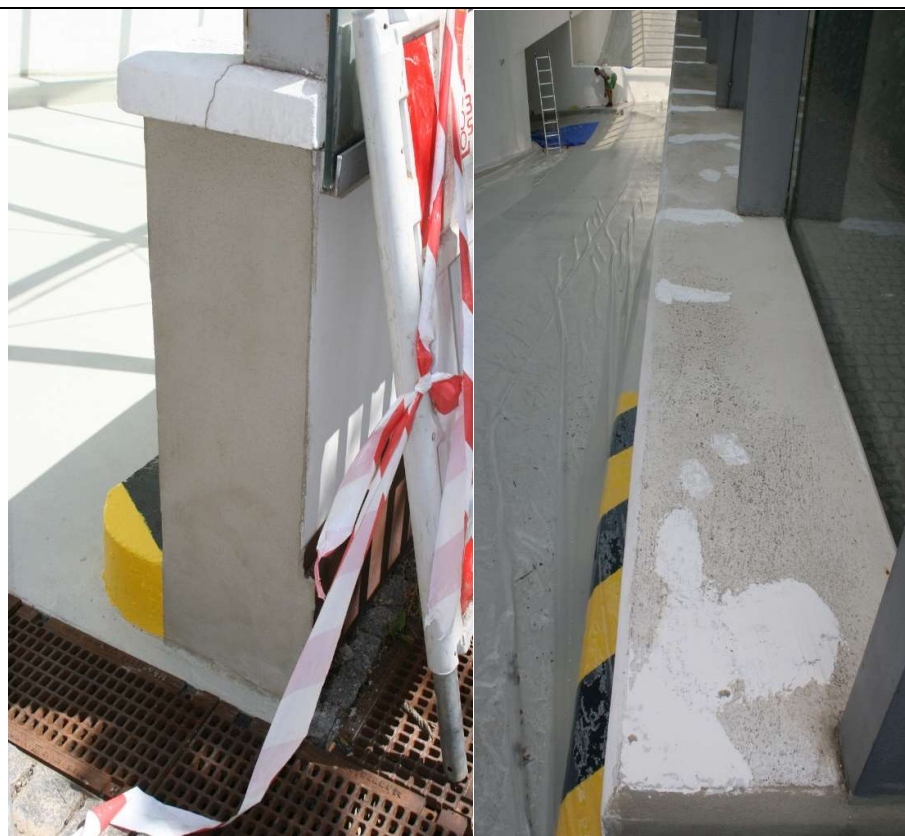
Oprava  
 omítek  
 čelních ploch  
 stěn vjezdu a  
 výjezdu,  
 oprava  
 prasklin v  
 ploše

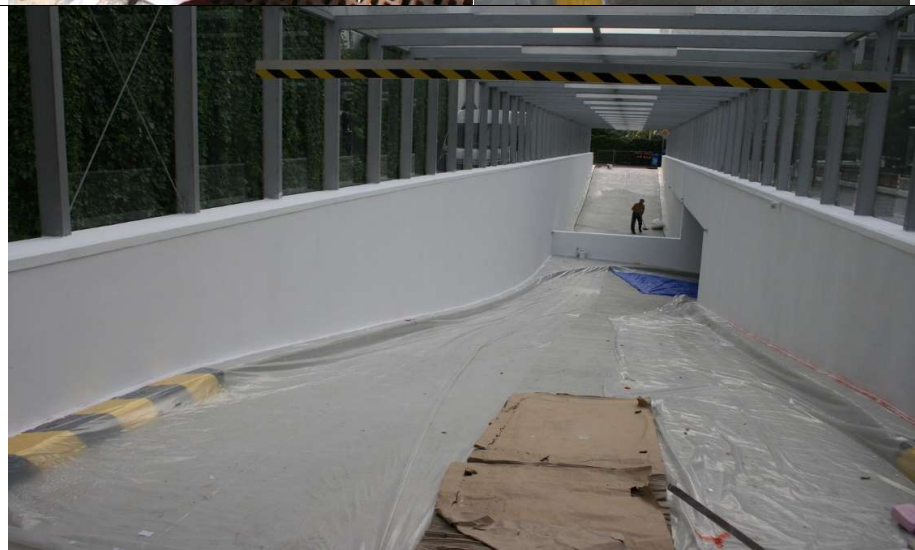
Druhá vrstva  
 malby

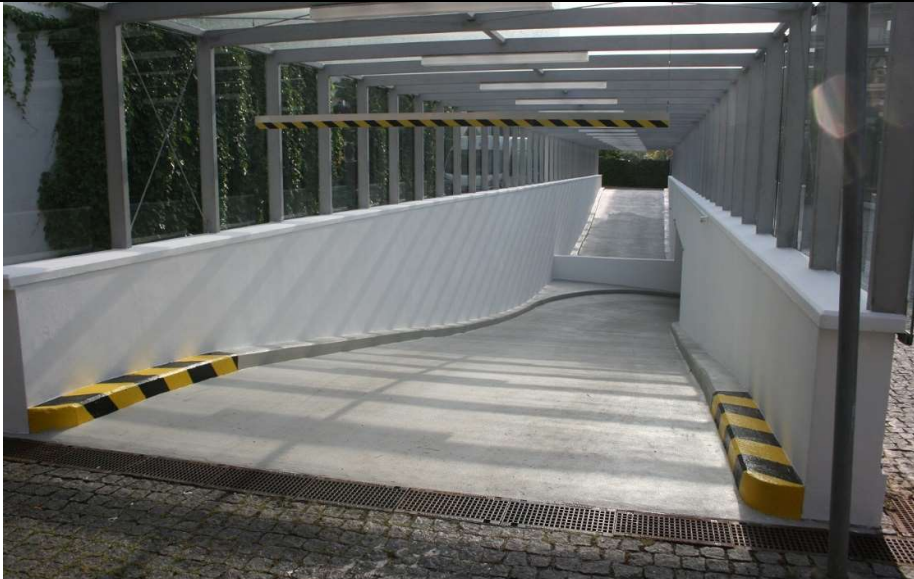
| <p>Finálové vyčištění plochy a odvodňovacích kanálků v obou úrovních. Obnovení provozu</p> | |

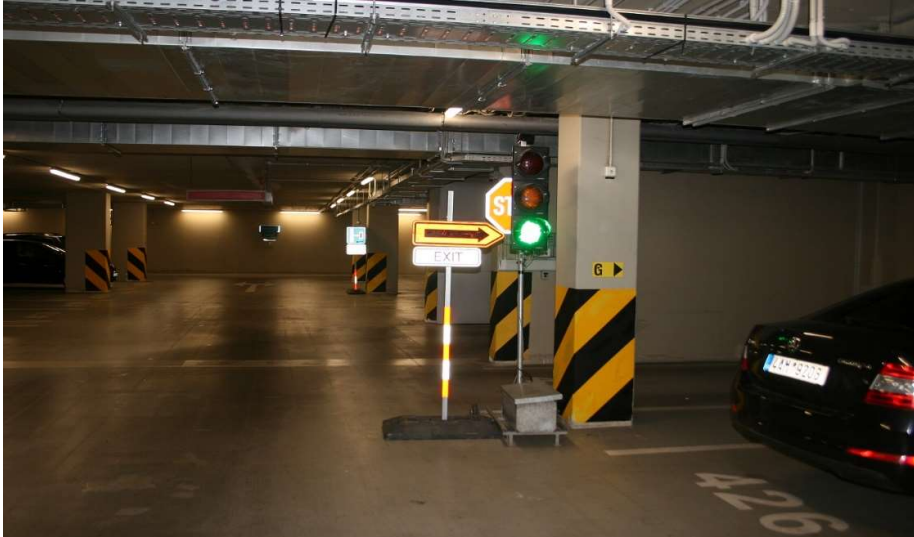
| <p>Po celou dobu uzavření ramp zajištěno dočasné dopravní značení (cca 30 kusů) s třícestnými semaforů dle zpracování projektu DIO (Dopravně inženýrské opatření)</p> | |

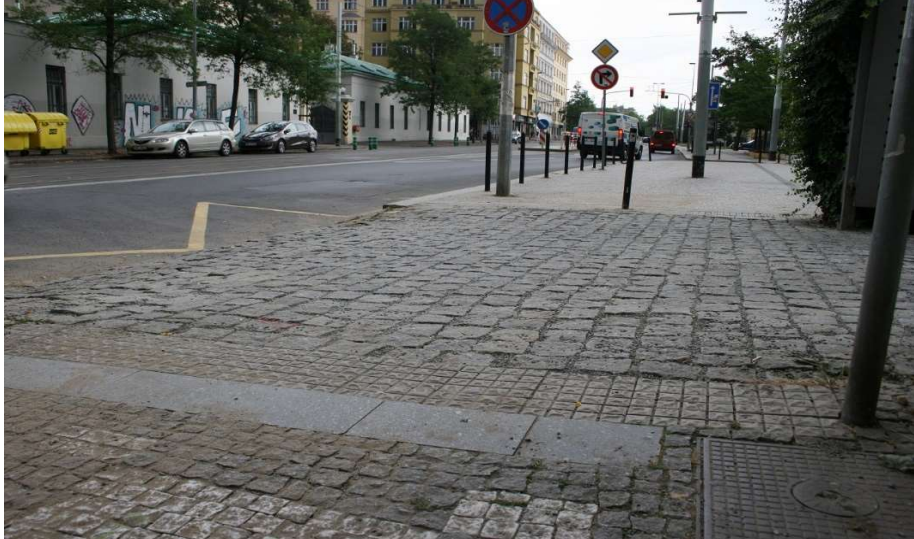
| <p>Uzavření garážových ramp využito pro přeložení (úprava nájezdových úhlů) žulové dlažby vjezdu a výjezdu z areálu směrem do ulice Korunní – foto výjezd</p> | |

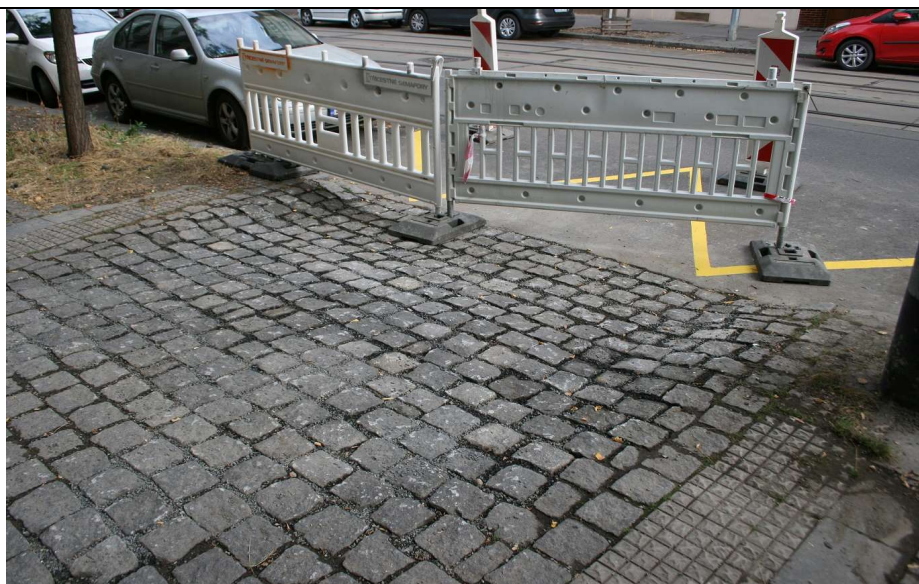
Foto vjezd  
Úprava  
nájezdových  
úhlů a  
obnovení  
žlutého  
nátěru  
vodorovného  
dopravního  
značení
