Dokumentace průběhu prací

Projekt : Rekonstrukce 10-ti balkónů objektu H1-J1 Korunní 810

Zhotovitel : AZ Profil

Období : 8.11. – 20.11. 2018

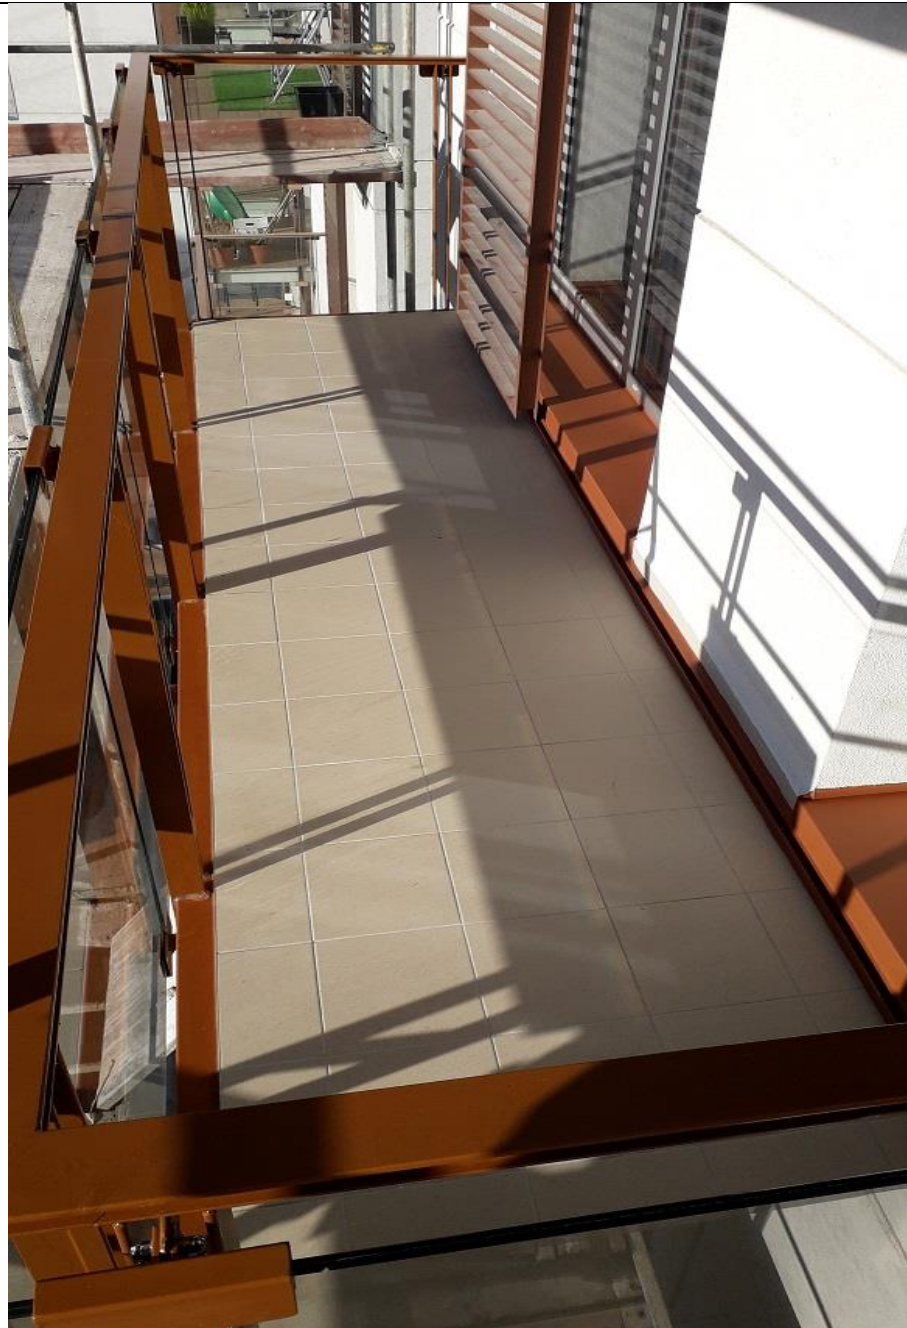
Zpětná
montáž
konstrukce
zábradlí –
svislé
sloupky
s vrchním
madlem.
Konstrukce
po nové
povrchové
úpravě
žárovým
zinkováním a
vrchní krycí
vrstvě barvy

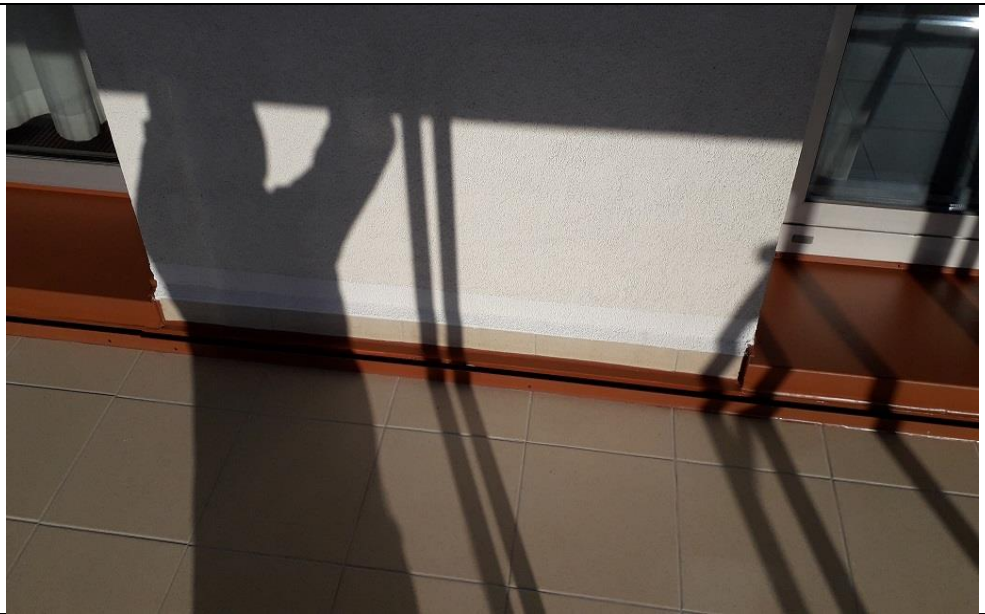
Dokončení
detailů styku
vodící lišty
žaluzií
s fasádou a
novým
soklem

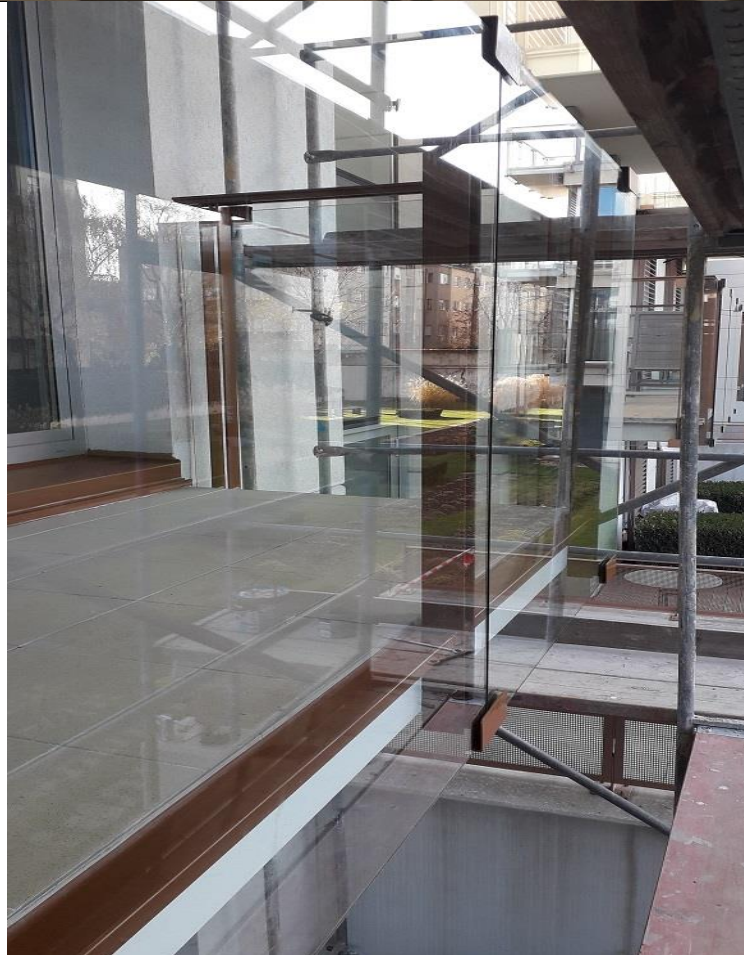
Zpětná
montáž
skleněné
výplně
zábradlí
s chemicky
očistěným
povrchem

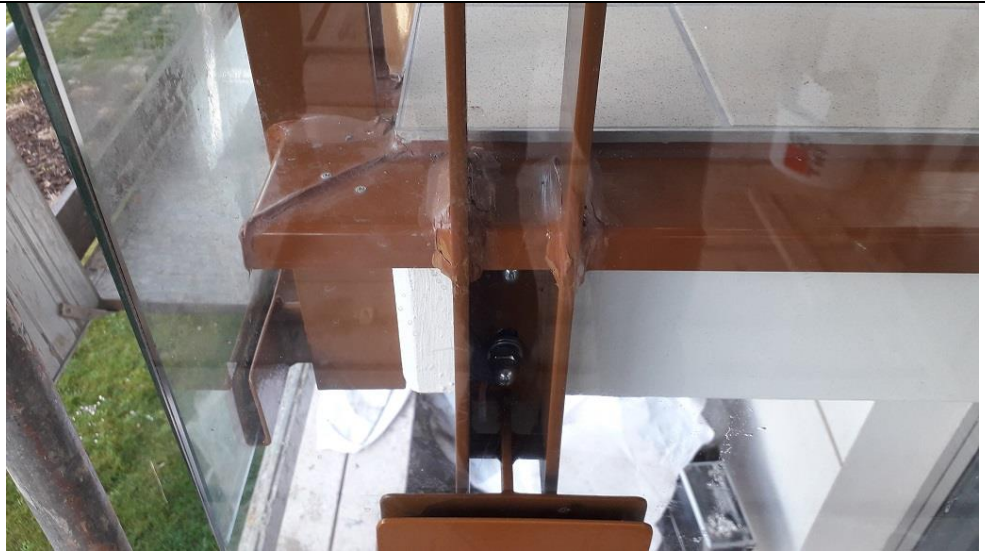
Detail
zatemnění
styku kovové
konstrukce
zábradlí
s lemovacím
plechem proti
zatékání

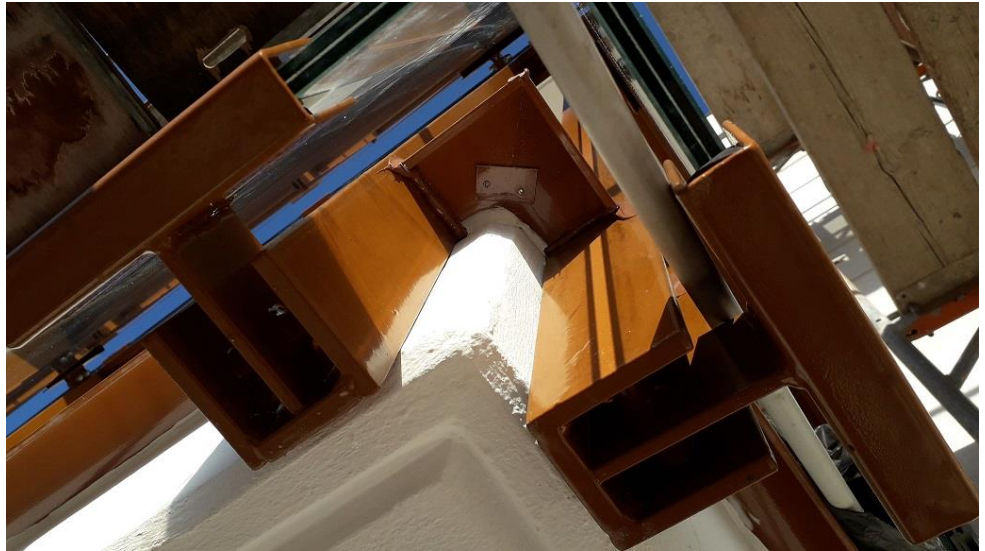
Detail
venkovního
rohu - spodní
strana.
Tmelení
sloupků a žb
konstrukce
balkónu

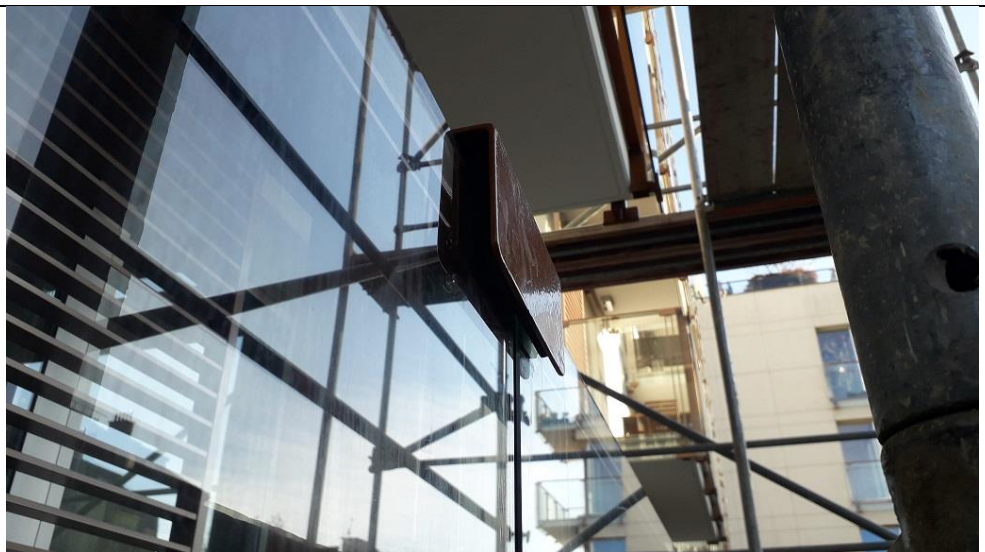
Kotvení
skleněných
výplní na
kovovou
konstrukci
zábradlí –
doplnění
nových
pryžových
podložek pro
možnost
dilatace

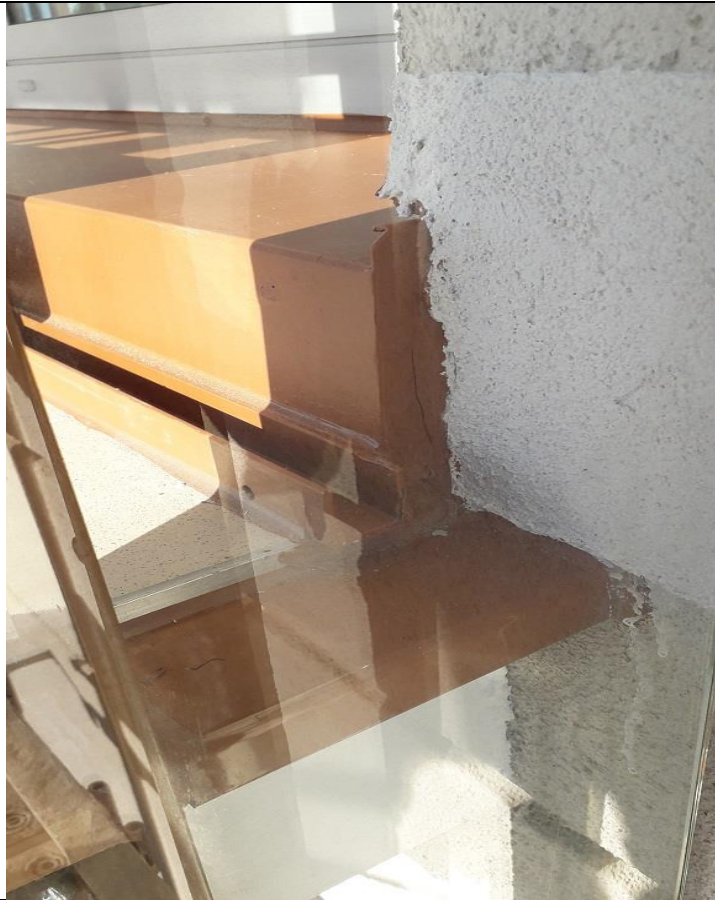
Finální detail
ukončení
parapetního
plechu a
vodící lišty
žaluzií
v návaznosti
na lemovací
plech

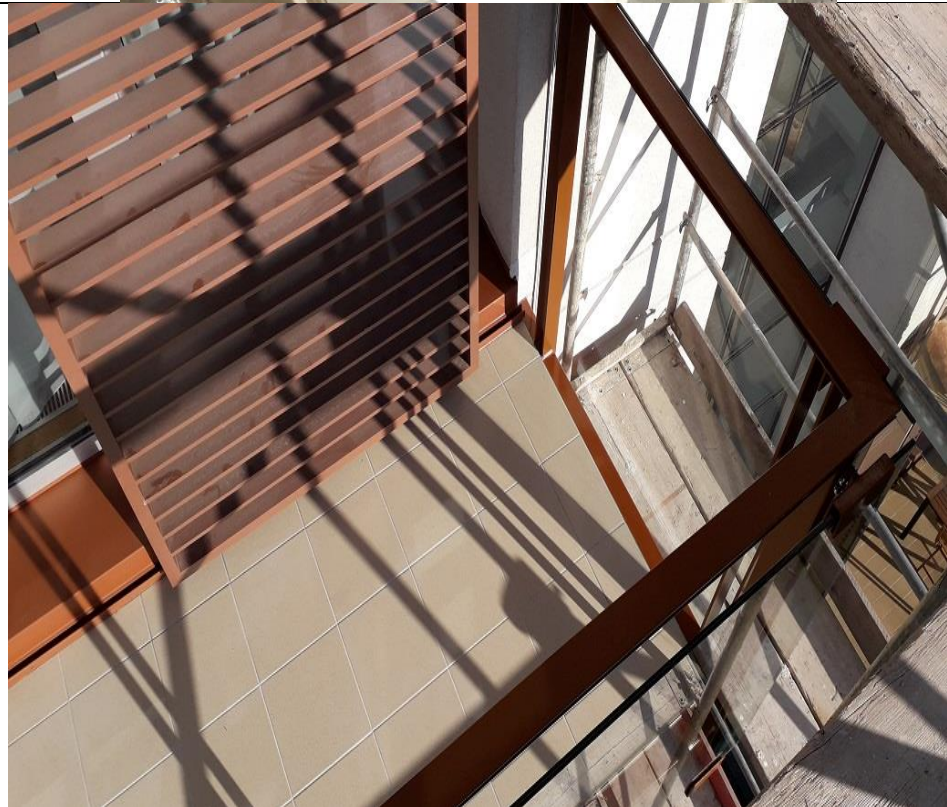
Úklid povrchu
balkónů,
dokončení
detailů
jednotlivých
prvků

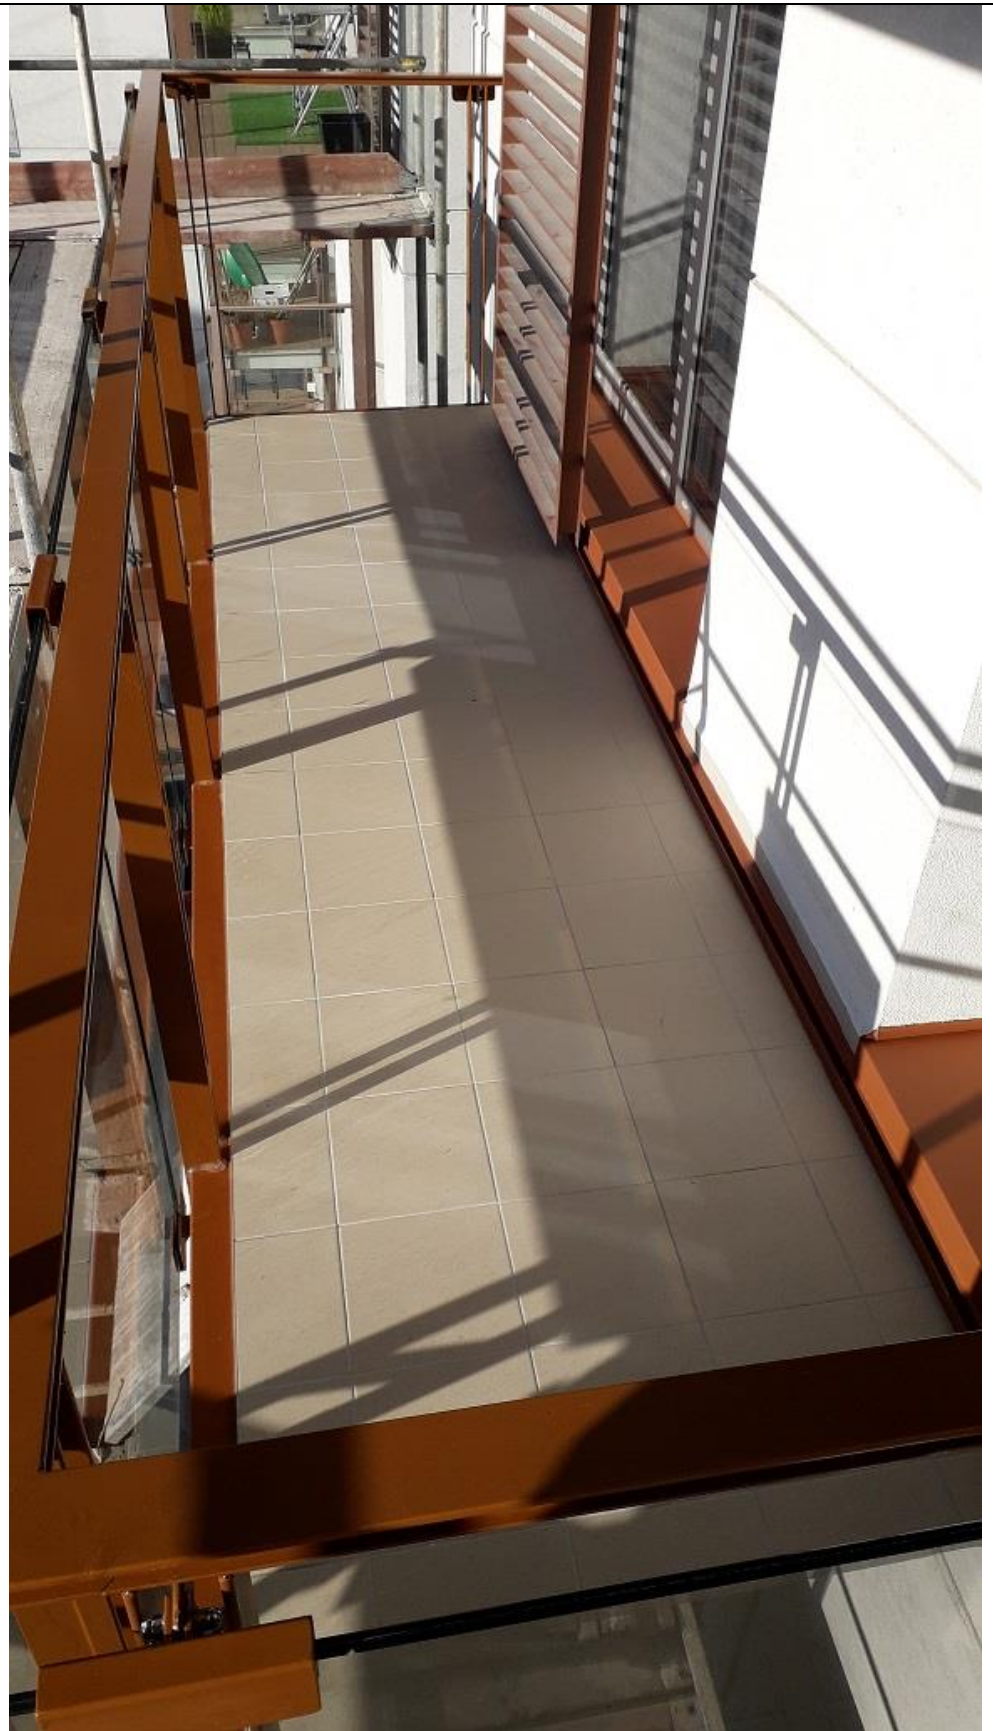
Finální
provedení
rekonstrukce
balkónů před
demontáží
lešení

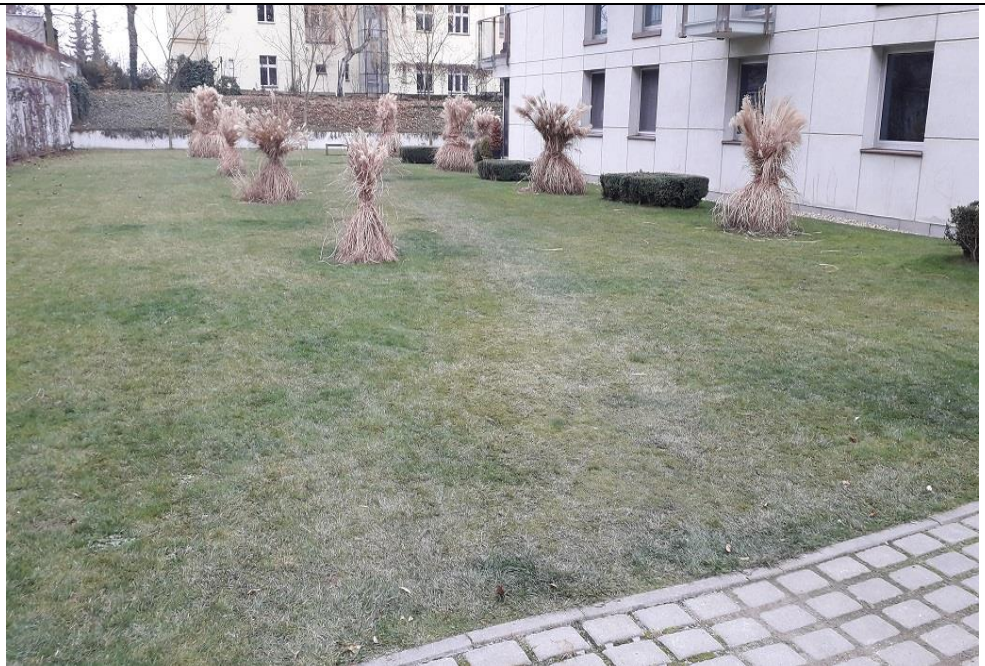
Stav trávníku
po ukončení
prací, trasa
od zařízení
staveniště k
staveništi

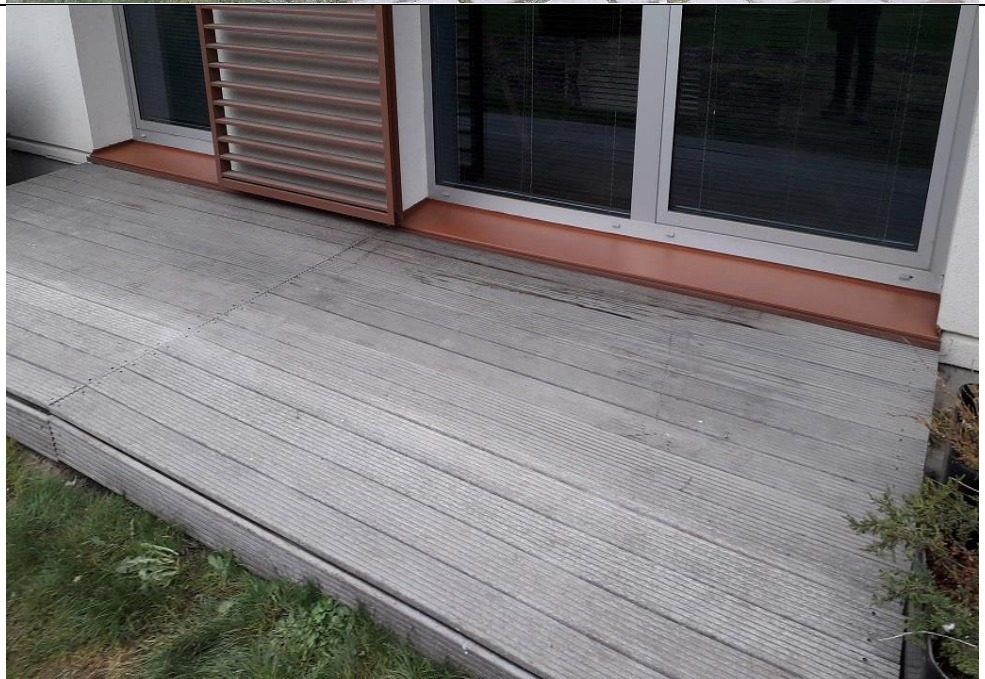
Nátěr
parapetů a
zpětná
montáž lamel
teras 1.NP

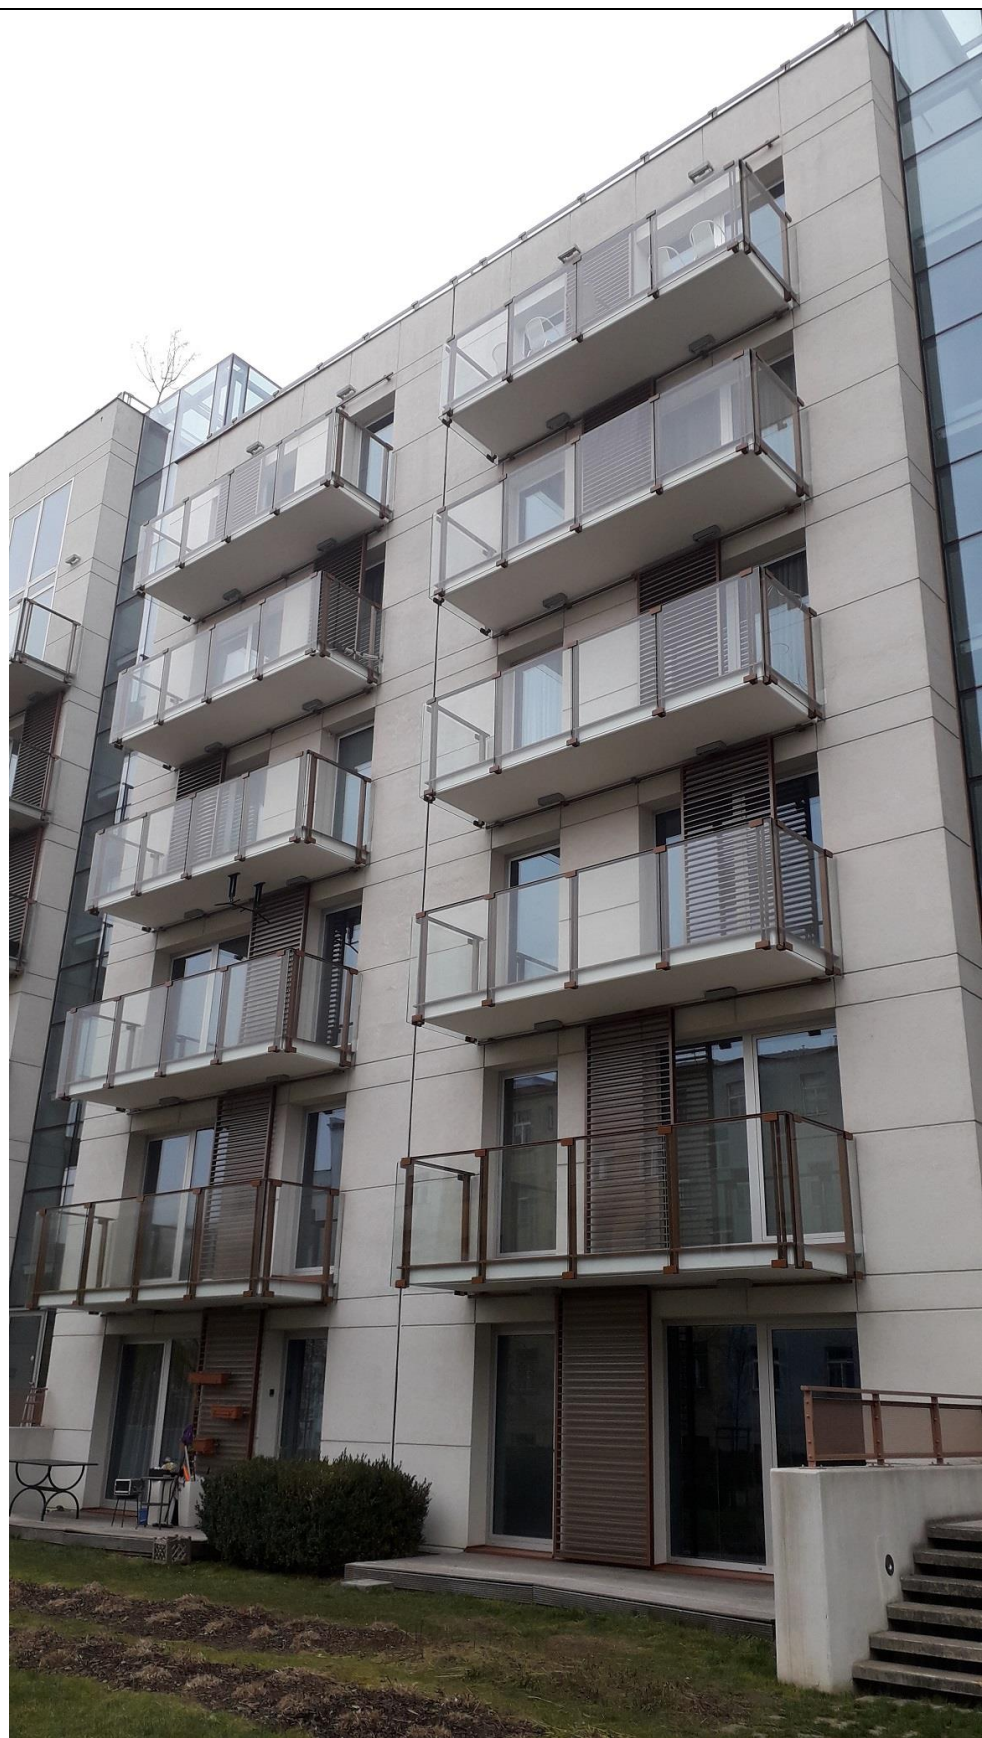
Pohled na
dokončenou
rekonstrukci
balkónů
objektů J,H
Datum
20.11.2018
